PLA DE CONSERVACIÓ DE L'ÀGUILA
PEIXATERA (*PANDION HALIAETUS*) A LES
ILLES BALEARS

REVISIÓ ESTESES ELECTRIQUES ILLA DE
MENORCA ANY 2010

OCTUBRE-2010

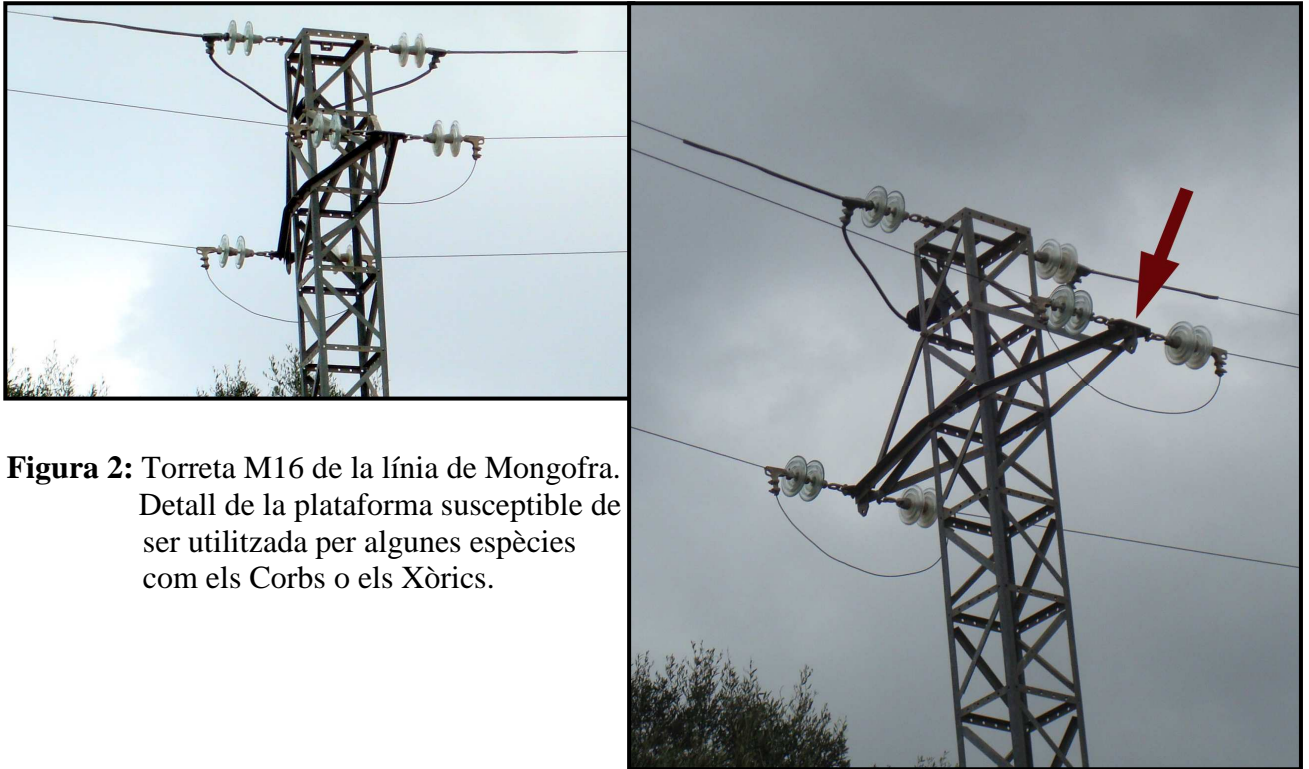
L'any 2009 ja van aparèixer 2 corbs morts davall una torreta d'aquesta línia tipus T1 corregida. El 2010 els 2 corbs també s'han trobat sota una torreta tipus T1 corregida. L'estat de les restes trobades de cada ocell és pràcticament idèntic, el que ens indica que la mort dels dos exemplars va ser el mateix dia, tant pel la parella del 2009 com per la del 2010. Degut a l'estat de descomposició dels teixits blans, ja no va ser possible realitzar una necròpsia per determinar un possible enverinament, no obstant això es van realitzar radiografies per intentar detectar restes de plom o fractures que confirmessin o descartessin la possible mort per dispar. El resultat de les mateixes va descartar totalment la mort per aquest motiu.

A la figura 2 s'observa a la torreta M16, tipus T1 on es pot observar el bon estat de la seva modificació i aïllament. A més aquest tipus de torretes tenen una petita plataforma (assenyalada amb una fletxa vermella) on alguns ocells com el corb, poden utilitzar. Es de suposar que encara que un ocell es posés sobre aquesta plataforma és molt difícil que s'electrocutés, però en espècies que interaccionen entre elles a les pròpies torretes com els corbs, en un moment donat (per exemple durant una baralla) la superfície alar dels dos ocells es podria sumar per contacte i podrien ser vulnerables a l'electrocució. Reforçaria aquesta hipòtesi el fet que a les torretes correctament aïllades, la majoria dels ocells electrocutats sempre han estat en parelles de la mateixa espècie amb datació de la mort del mateix dia. Aquest tipus d'electrocució per increment d'envergadura per lluites i

Figura 2: Torreta M16 de la línia de Mongofra. Detall de la plataforma susceptible de ser utilitzada per algunes espècies com els Corbs o els Xòrics.

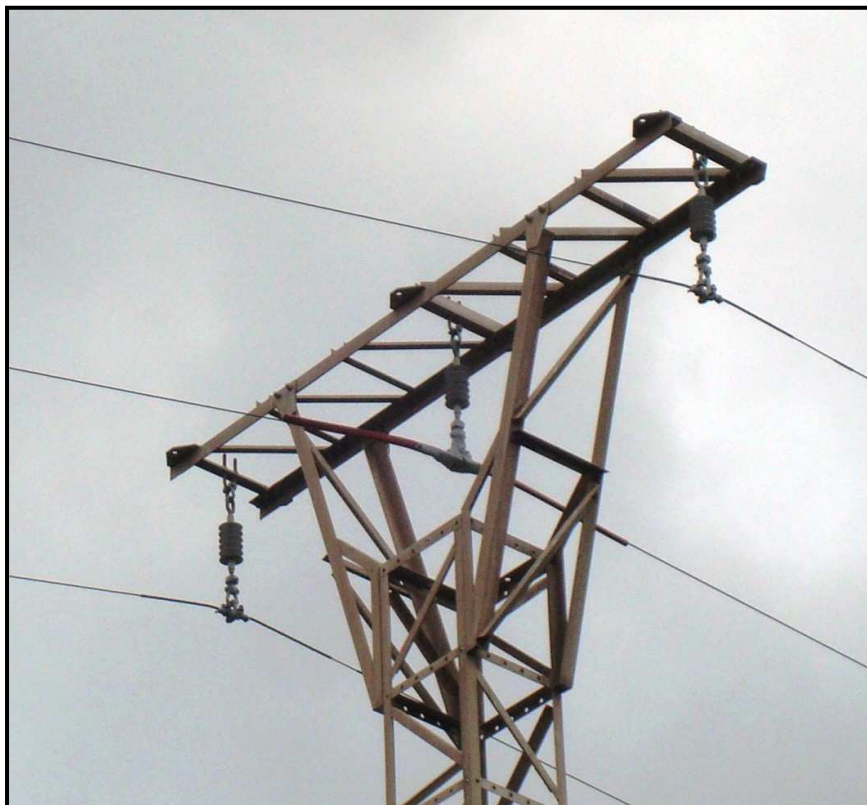
Figura 3: Torreta M15 de la línia de Mongofra.

Respecte a la gavines cama-groga, tampoc es va poder realitzar analítica per esbrinar un possible enverinament, si be, les radiografies descarten la mort per tret d'escopeta. Es van trobar a una torreta perfectament corregida (figura 3) de tipus T0. Encara que veiem més difícil la possibilitat d'electrocució, ens trobam amb el mateix cas dels corbs: 2 ocells en estat de descomposició idèntica i de la mateixa espècie. Les gavines, també són ocells que utilitzen molt les esteses i interaccionen entre ell a les mateixes, per tant, encara que més difícil, tot indica que podrien haver mort de la mateixa forma que els corbs.

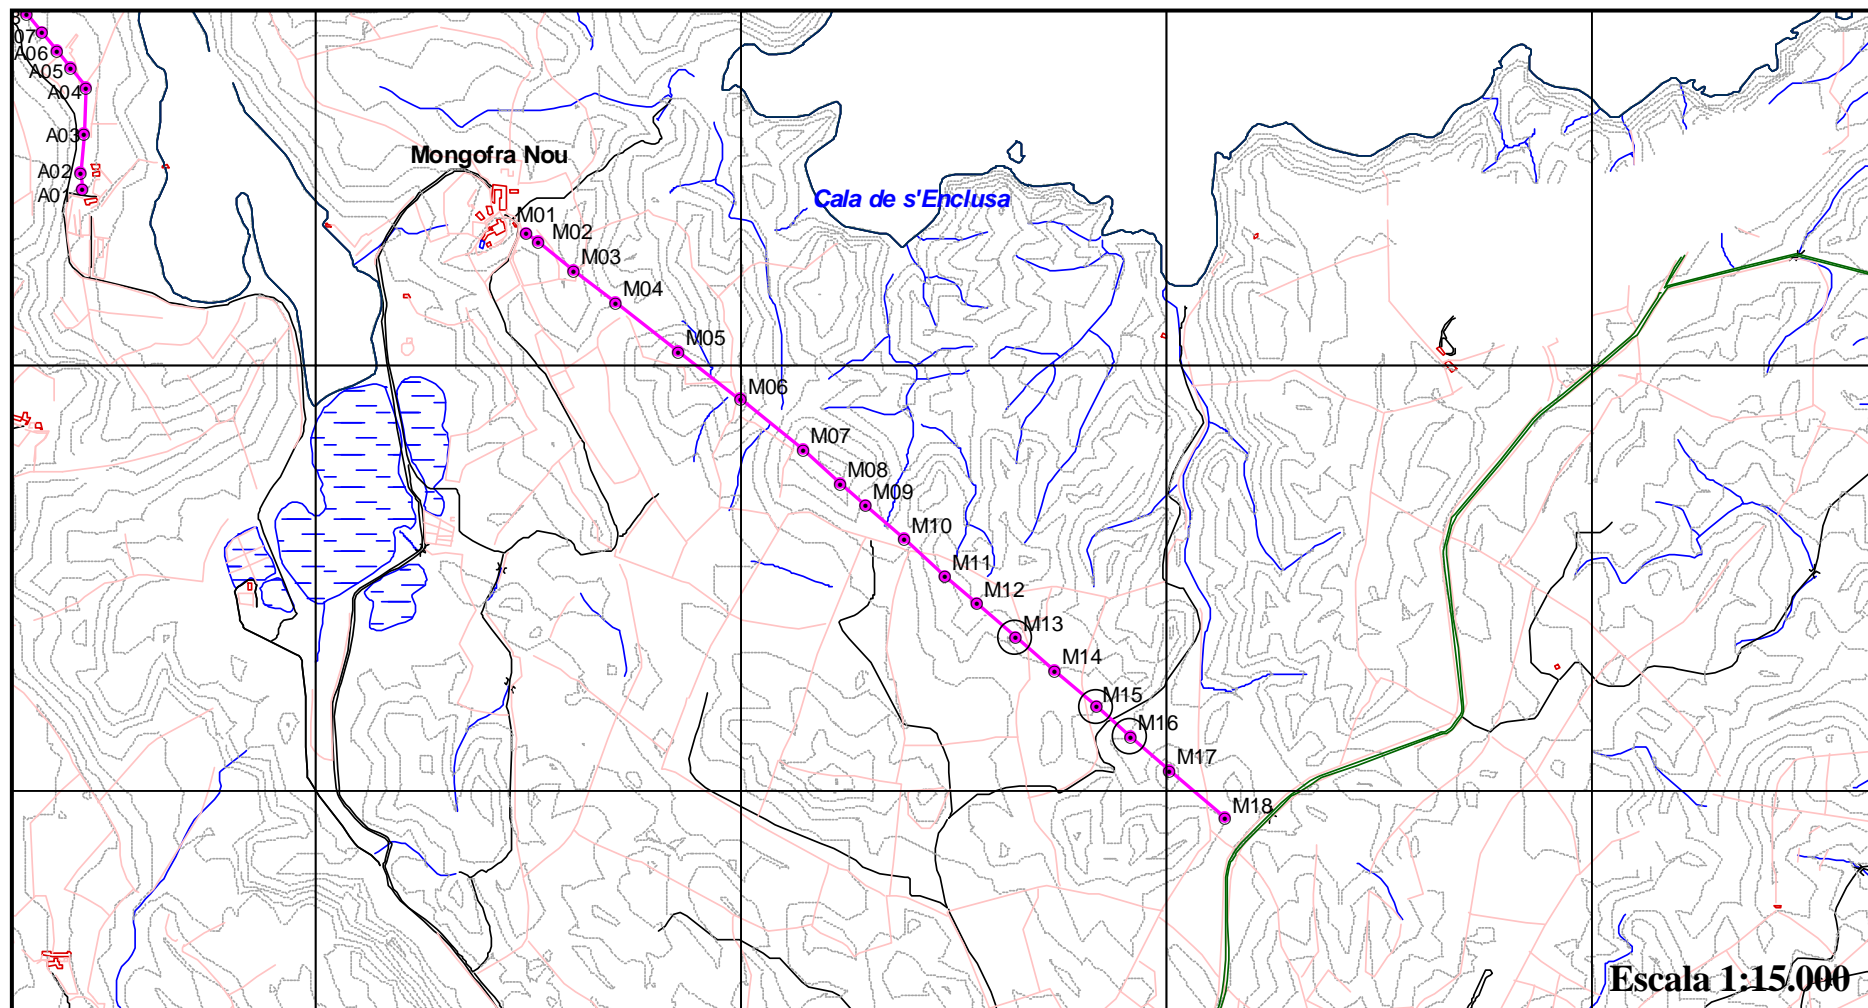
Va ser revisada el 27 de setembre. A la taula 1 es poden veure els resultats obtinguts i les característiques de les torretes. El 2010 s'han trobat 5 ocells morts davall de les torretes: **2 Corbs** (*Corvus corax*) sota la mateixa torreta (M16); **2 Gavines cama-groga** (*Laurus michaellis*) també a una mateixa torreta (M15) i **1 Tórtera turca** (*Streptopelia decaocto*) a la torreta M13 (figura 4).

Aquestes troballes no deixen de ser doblement sorprenents. Per una banda les tres torretes on han aparegut ocells morts, tenen un historial negatiu, i per altra banda es tracten de torretes corregides adequadament.

Figura 4: Línia elèctrica Mongofra. Cercles: torretes on s'han trobat ocells morts el 2010.

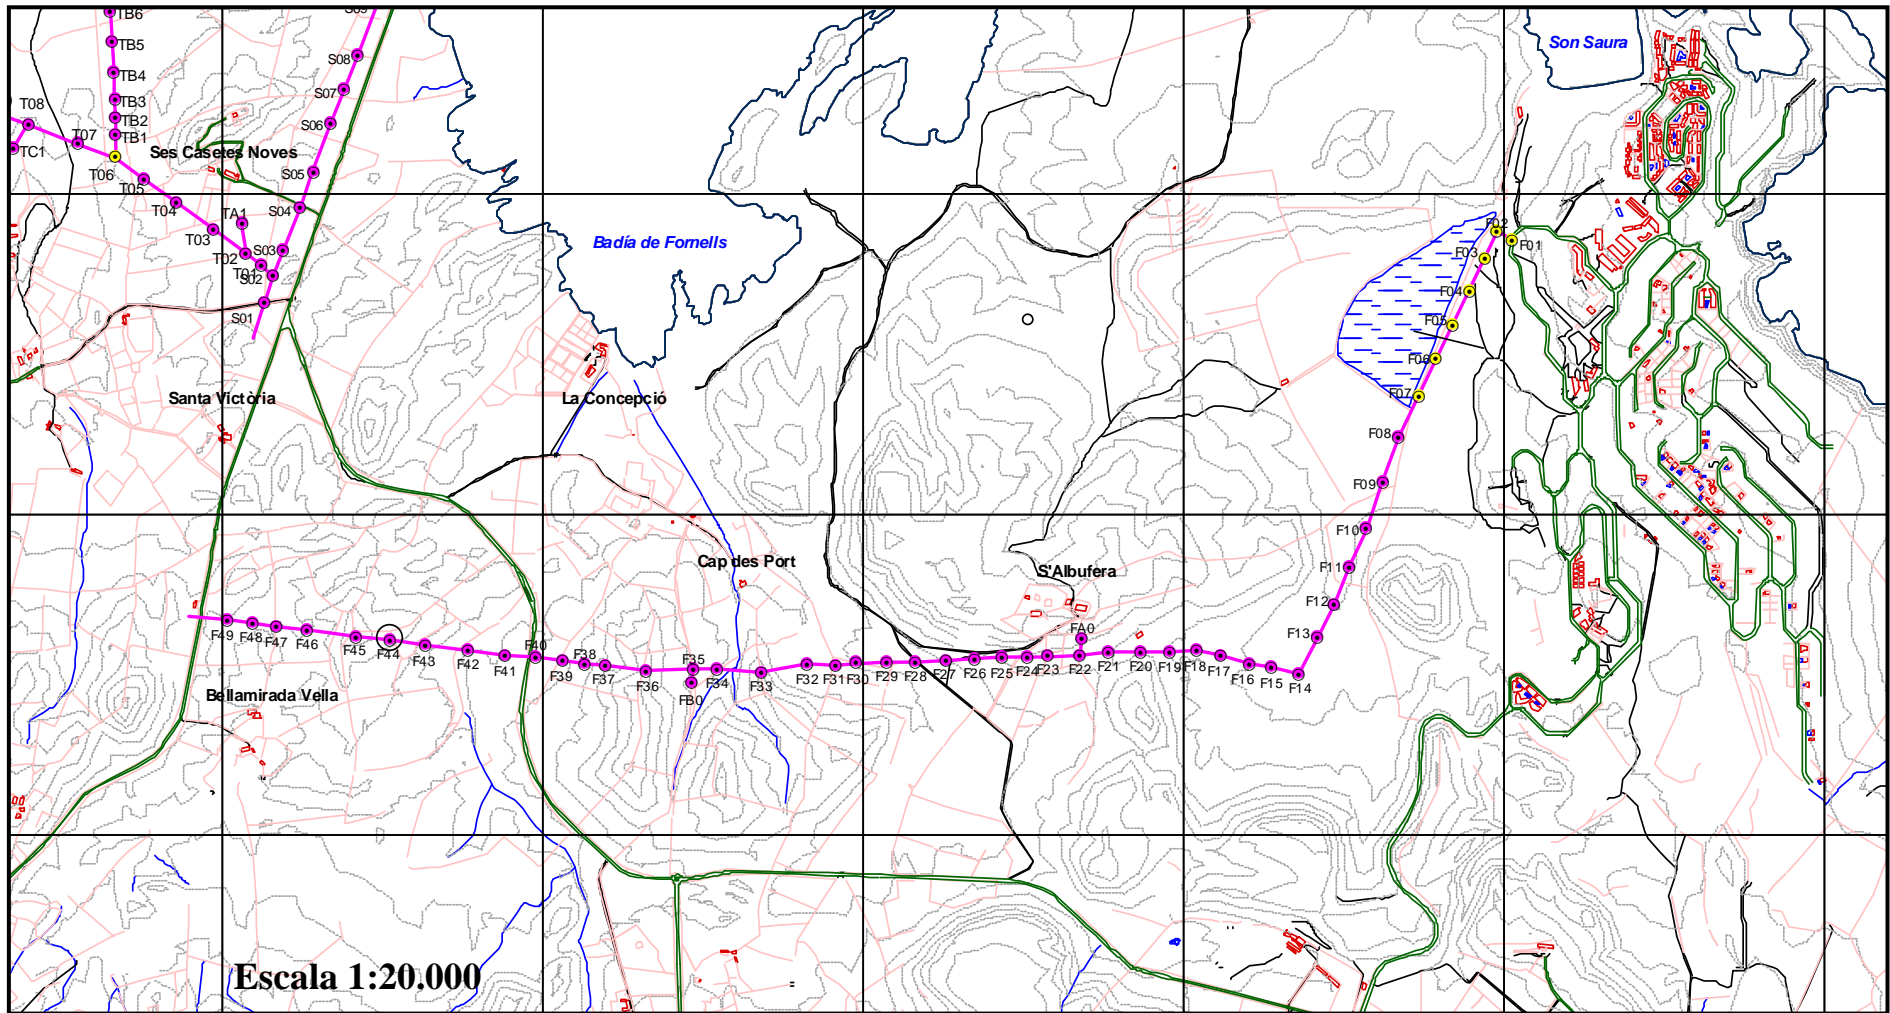
Aquesta línia va ser revisada el 28 de setembre. Està composta per 52 torretes de les quals l'any 2009 n'hi havia 10 de perilloses. Durant l'últim any han estat objecte de correcció 2 d'elles i en l'actualitat en resten **8 de perilloses** (figura 5).

Les 8 torretes pendents d'actuació, són les que es troben a la zona nord est de la línia i s'ubica a la zona humida de Son Saura del Nord (S'Albufera des Mercadal). 6 d'aquestes torretes no s'han pogut revisar degut a la densa vegetació i aigua de la zona humida. Aquest any s'ha observat a un exemplar l'Àguila peixetera (*Pandion haliaetus*) posat a una d'aquestes torretes, amb la sort que utilitzava la zona superior d'una torreta T0. Tant per la seva ubicació, com per observació directa, sabem que és una de les zones preferides per descansar per l'Àguila peixetera i que representa un gran perill d'electrocució.

El 2010 s'ha trobat 1 ocell mort, concretament un **Corb** (*Corvus corax*). Va ser trobat a la torreta F44 (figura 6), que es tracta d'un tipus T0 corregida. Degut al seu estat no s'ha pogut descartar la causa exacte de la seva mort.

Figura 5: Línia elèctrica de Fornells Sud. En color groc les torretes que haurien de ser objecte d'actuació. Cercles: torretes on s'han trobat ocells morts el 2010.

S'ha de donar especial prioritat a la correcció definitiva de les **8 torretes perilloses** ubicades a la **zona humida de Son Saura del Nord** (s'Albufera des Mercadal). Si no fos possible soterrar la línia o canviar per dissenys no perillosos, s'hauria de corregir de forma provisional mitjançant de l'aïllament dels pont perillosos.

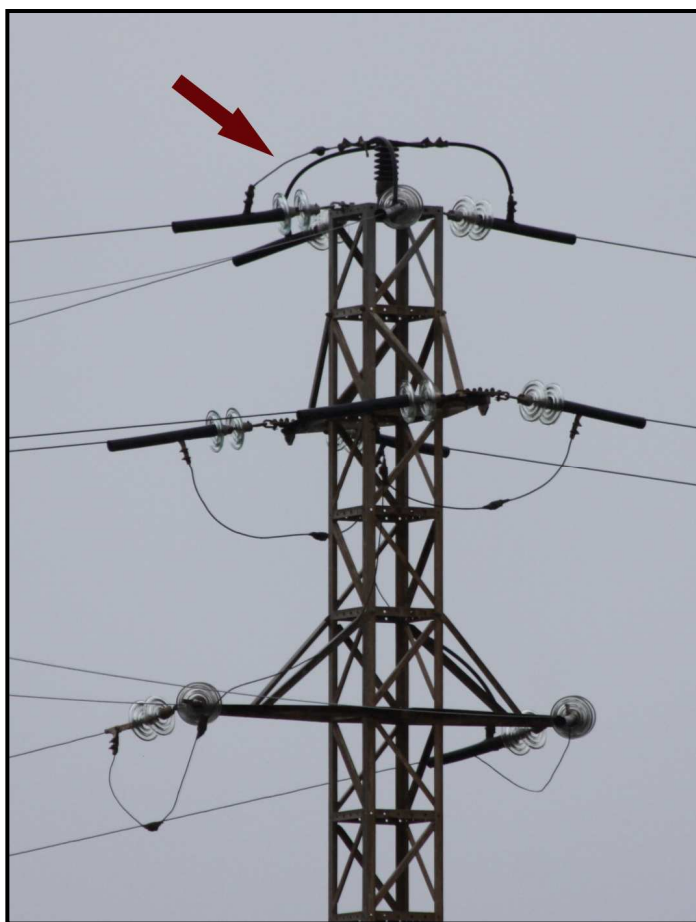
Sols s'ha trobat un ocells mort. Es tracta d'un **Soter** (*Hieraetus pennatus*), localitzat a una torreta de tipus T-1 amb derivacions (T-13) ubicada a la zona humida de Tirant. En aquest cas, s'ha trobat que l'aïllament de la torreta és incomplet (figura 7). A un dels ponts superiors se li ha després el folre de material aïllant i a convertit aquesta torreta en altament perillosa per les espècies que es posen a la part superior. La torreta es troba dintre de la zona humida de Tirant, territori molt utilitzat per l'Àguila peixetera.

Figura 7: Torreta T13 de la línia Tirant-Lluriac. S'aprecia la manca d'aïllament d'un dels ponts superiors.

Igualment es urgent la **correcció de la torreta T13** de la línia Tirant-Lluriac, ja que es troba a una zona humida molt freqüentada per l'espècie.

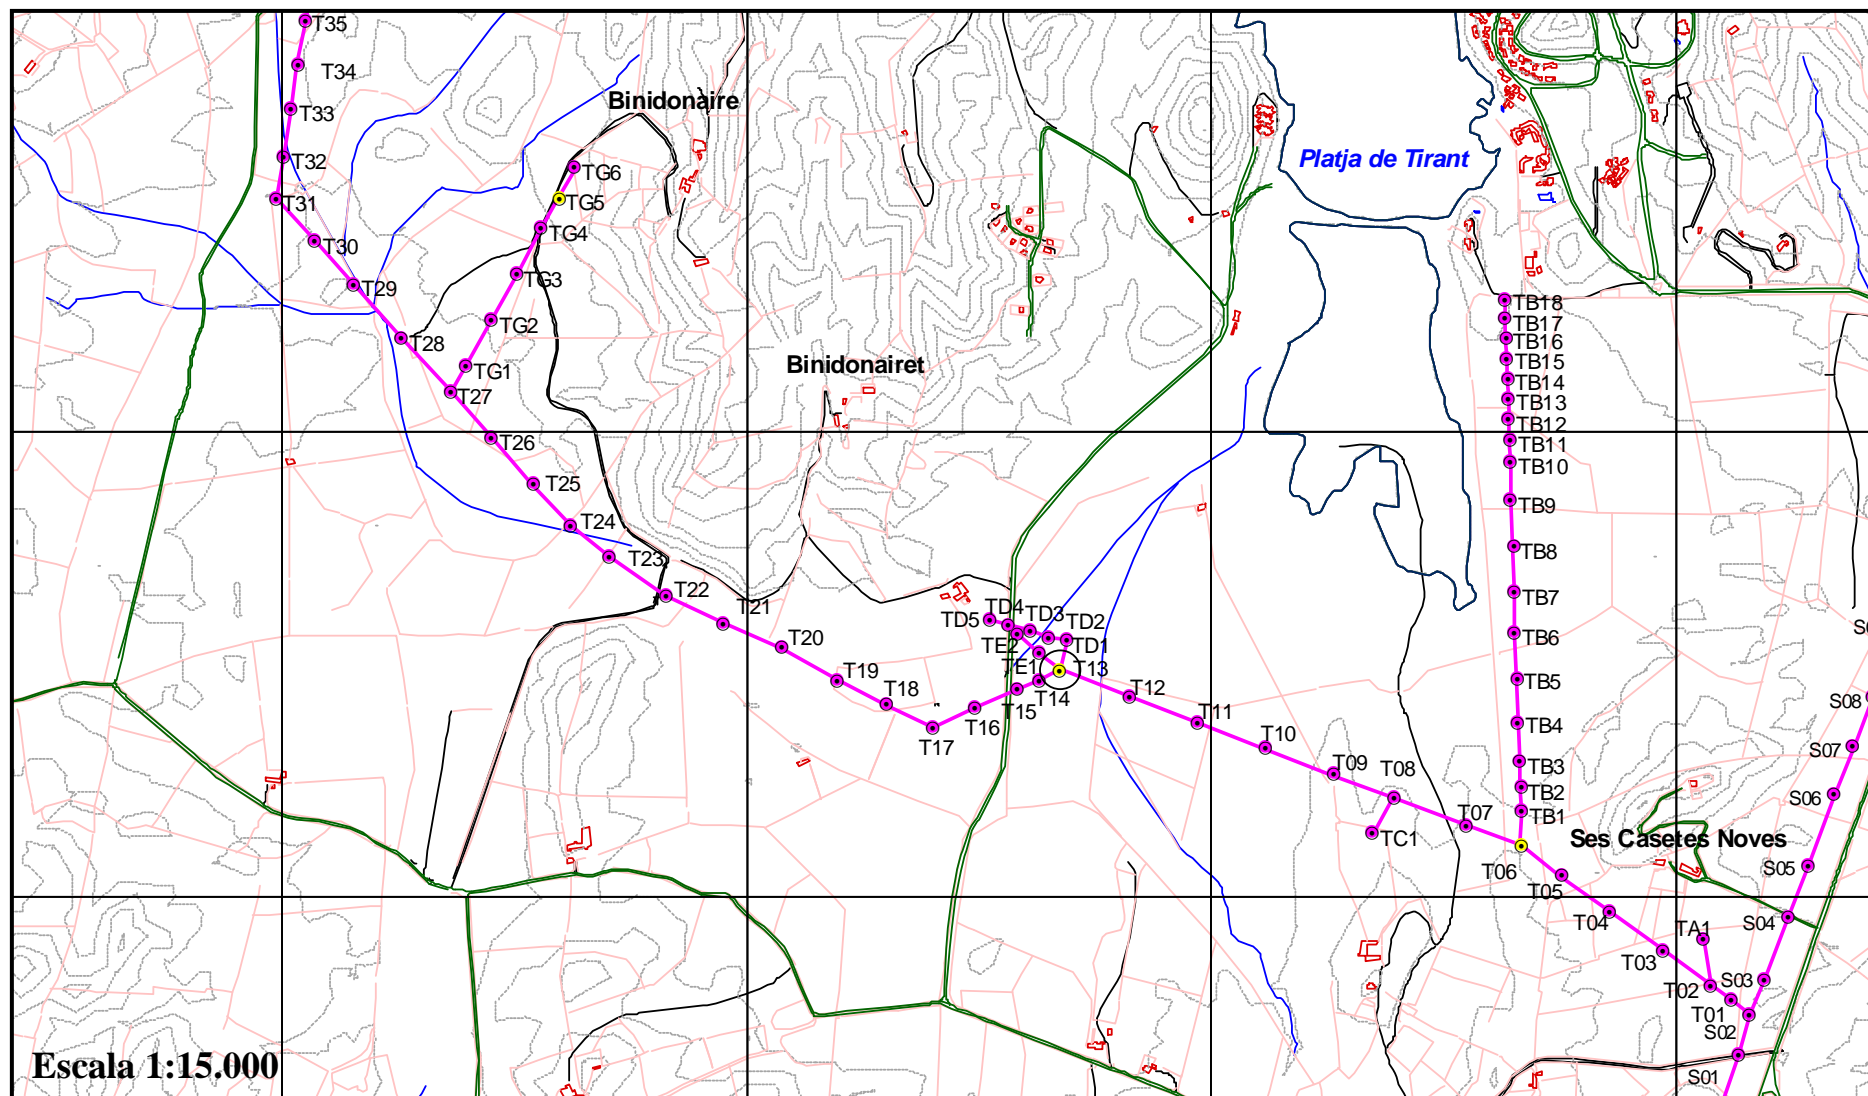
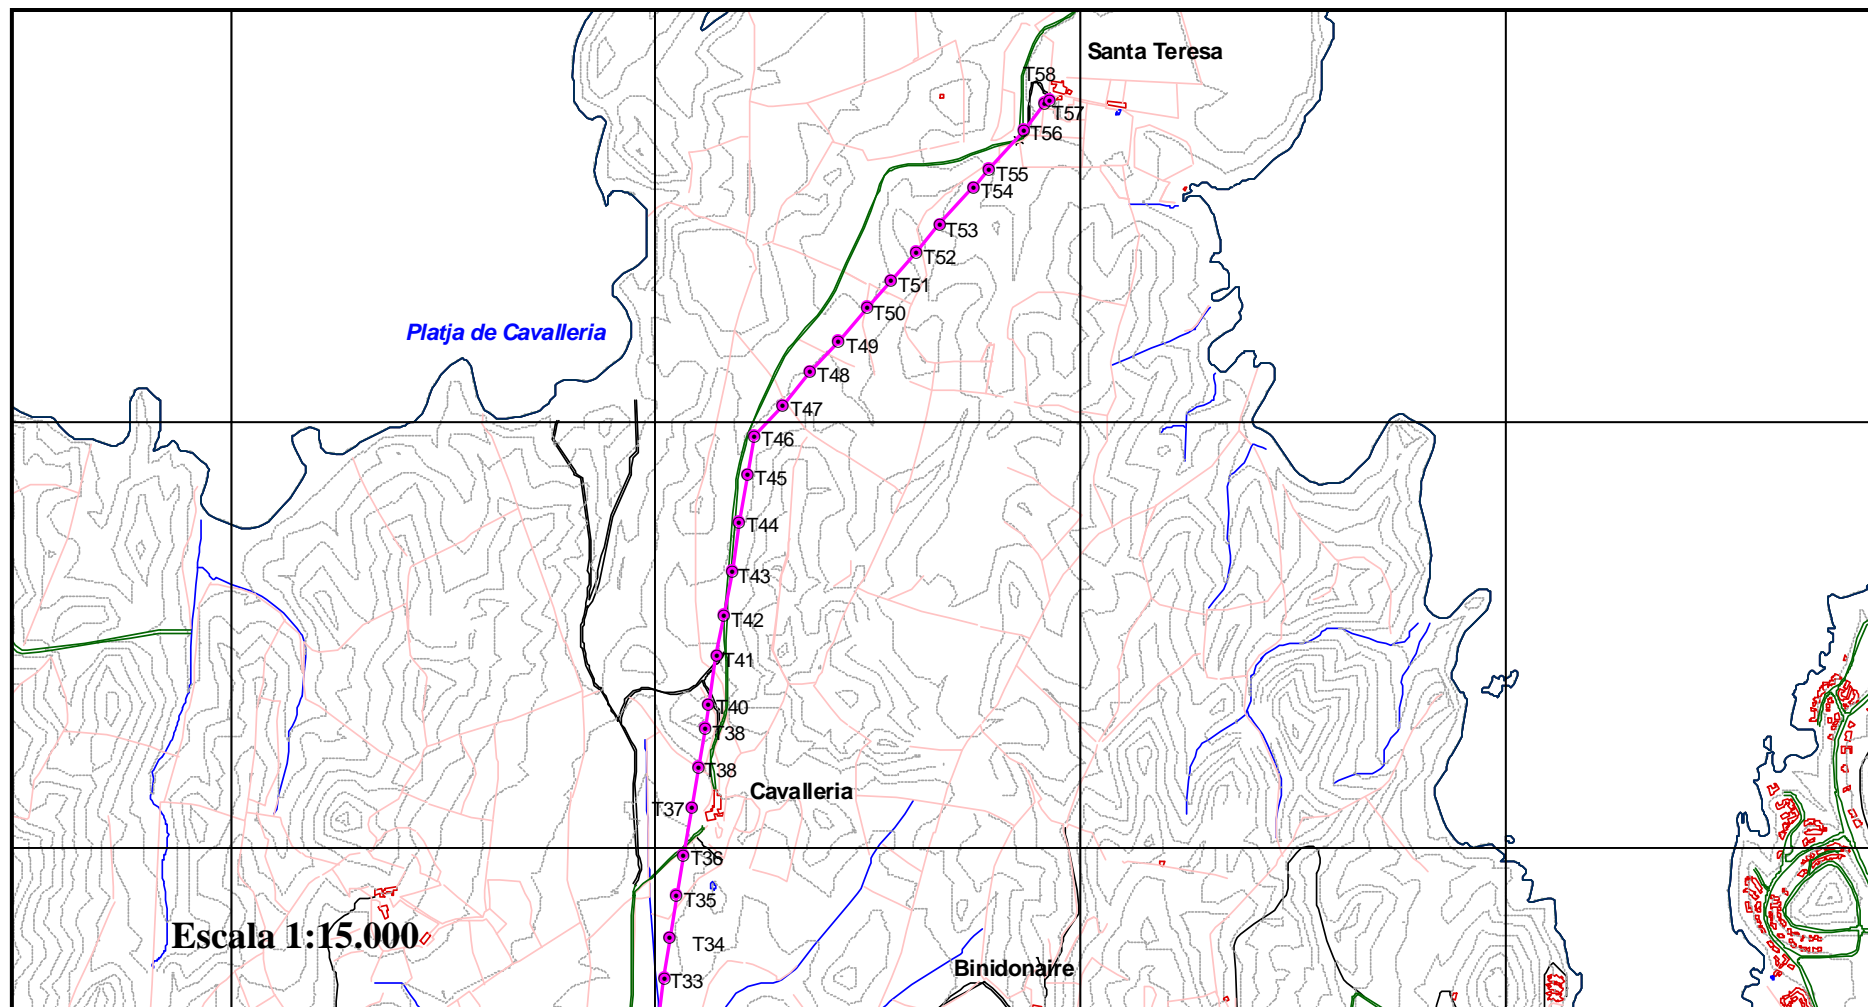
Respecte a l'any 2009 s'han trobat noves actuacions, concretament s'han corregit 5 torretes de les 6 que hi mancaven, si be s'ha trobat una torreta corregida, la qual s'ha després un aïllament. Per tant en aquests moments sols hi resten 2 torretes de tota la línia per corregir (T06 i TG5) (figura 6).

Figura 6a: Línia elèctrica de Tirant-Lluriac. En color groc les torretes que haurien de ser objecte d'actuació. Cercles: torretes on s'han trobat ocells morts el 2010.

Figura 6b: Línia elèctrica de Tirant-Lluriac. En color groc les torretes que haurien de ser objecte d'actuació. Cercles: torretes on s'han trobat ocells morts el 2010.

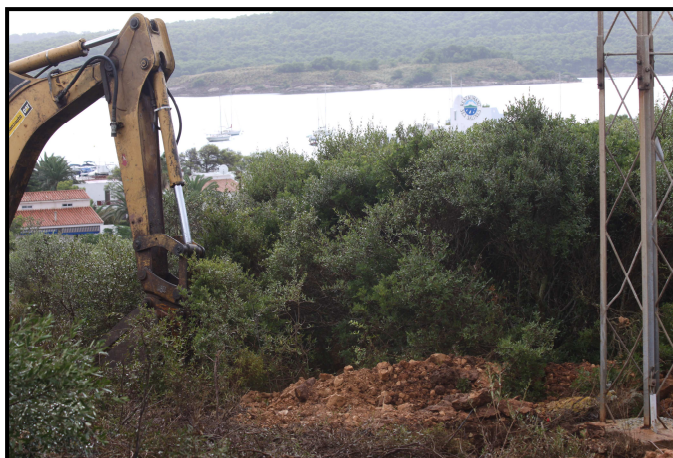
Així hi tot, durant el recorregut, s'ha trobat a una excavadora obrint un clot per canviar una de les torretes (figura 7), el que ens indica que encara s'estan realitzant actuacions correctores i que en el dia d'avui és probable que es trobin noves torretes corregides.

Figura 7: Obres per substitució torreta S15

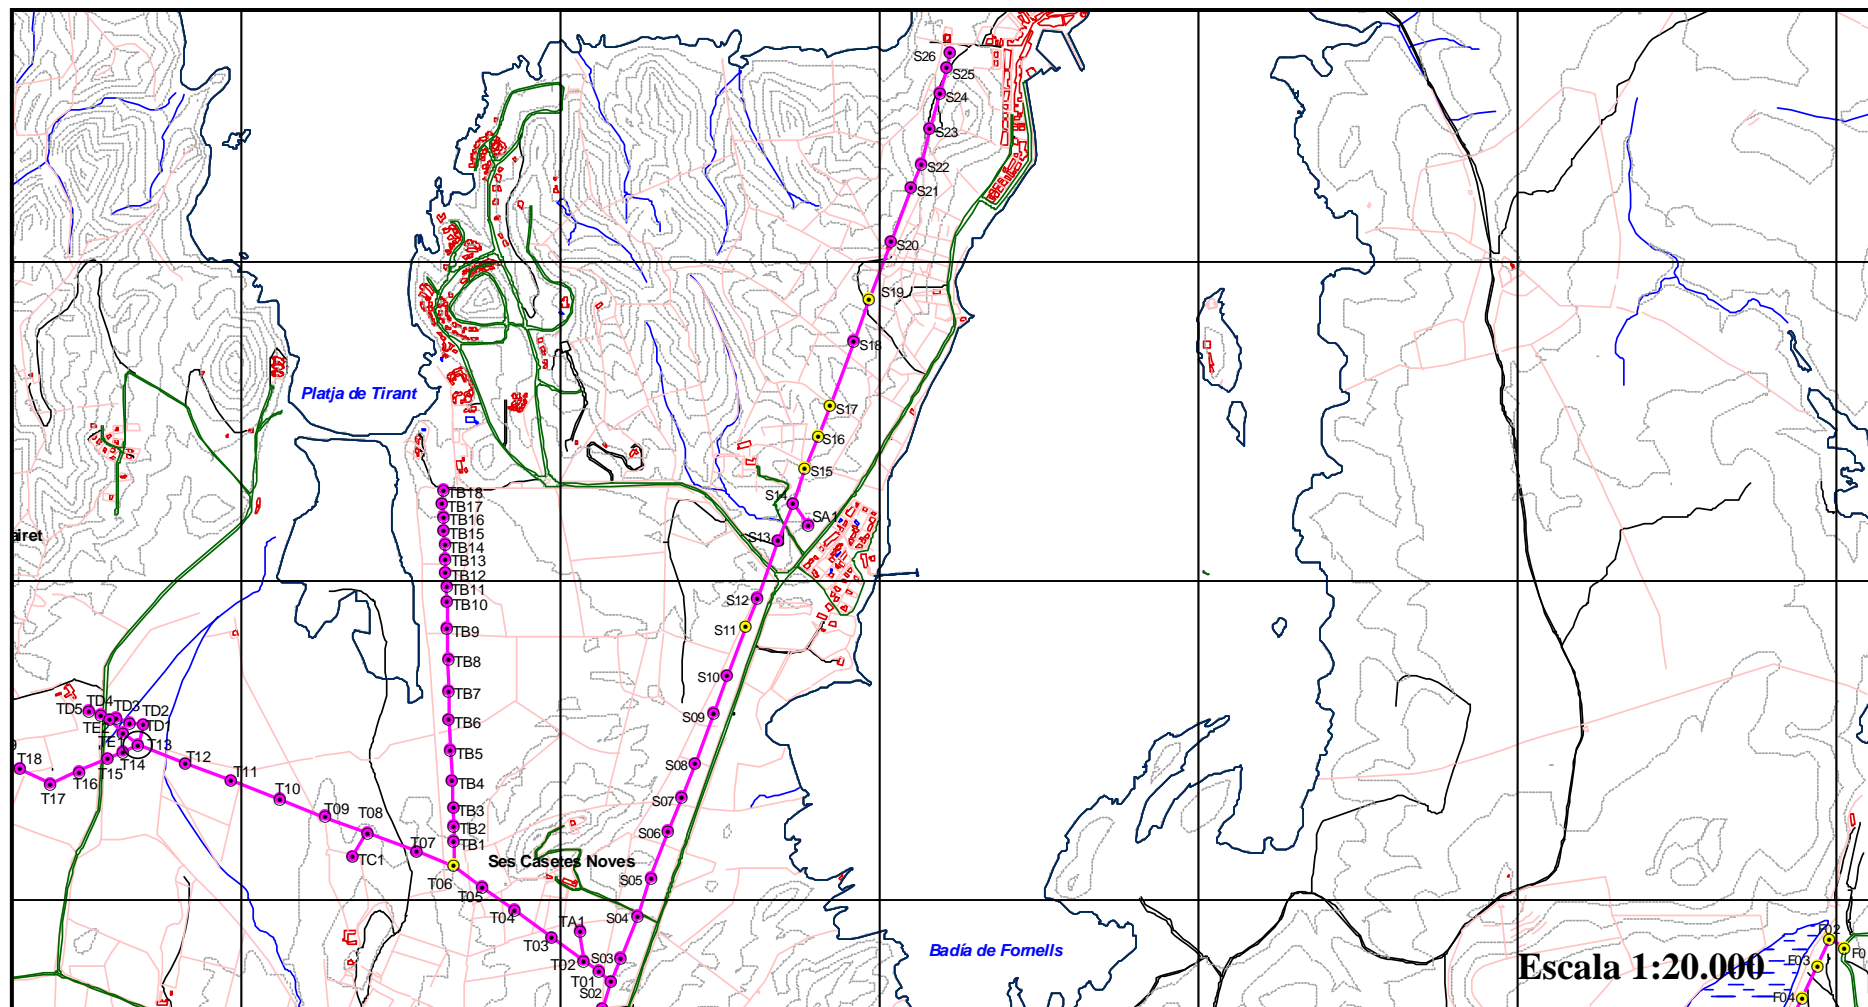
L'any 2009 es proposaven actuacions a un total de 15 torretes, i aquest últim any s'ha detectat la correcció de 10 d'elles, per tant en **resten 5 per corregir** (veure taula 4).

Continua essent molt important la correcció i aïllament d'aquesta línia, amb especial atenció a la S-19, on l'any 2008 es van trobar 5 ocells morts.

Figura 8: Línia elèctrica de Fornells Oest. En color groc les torretes que haurien de ser objecte d'actuació. Cercles: torretes on s'han trobat ocells morts el 2010

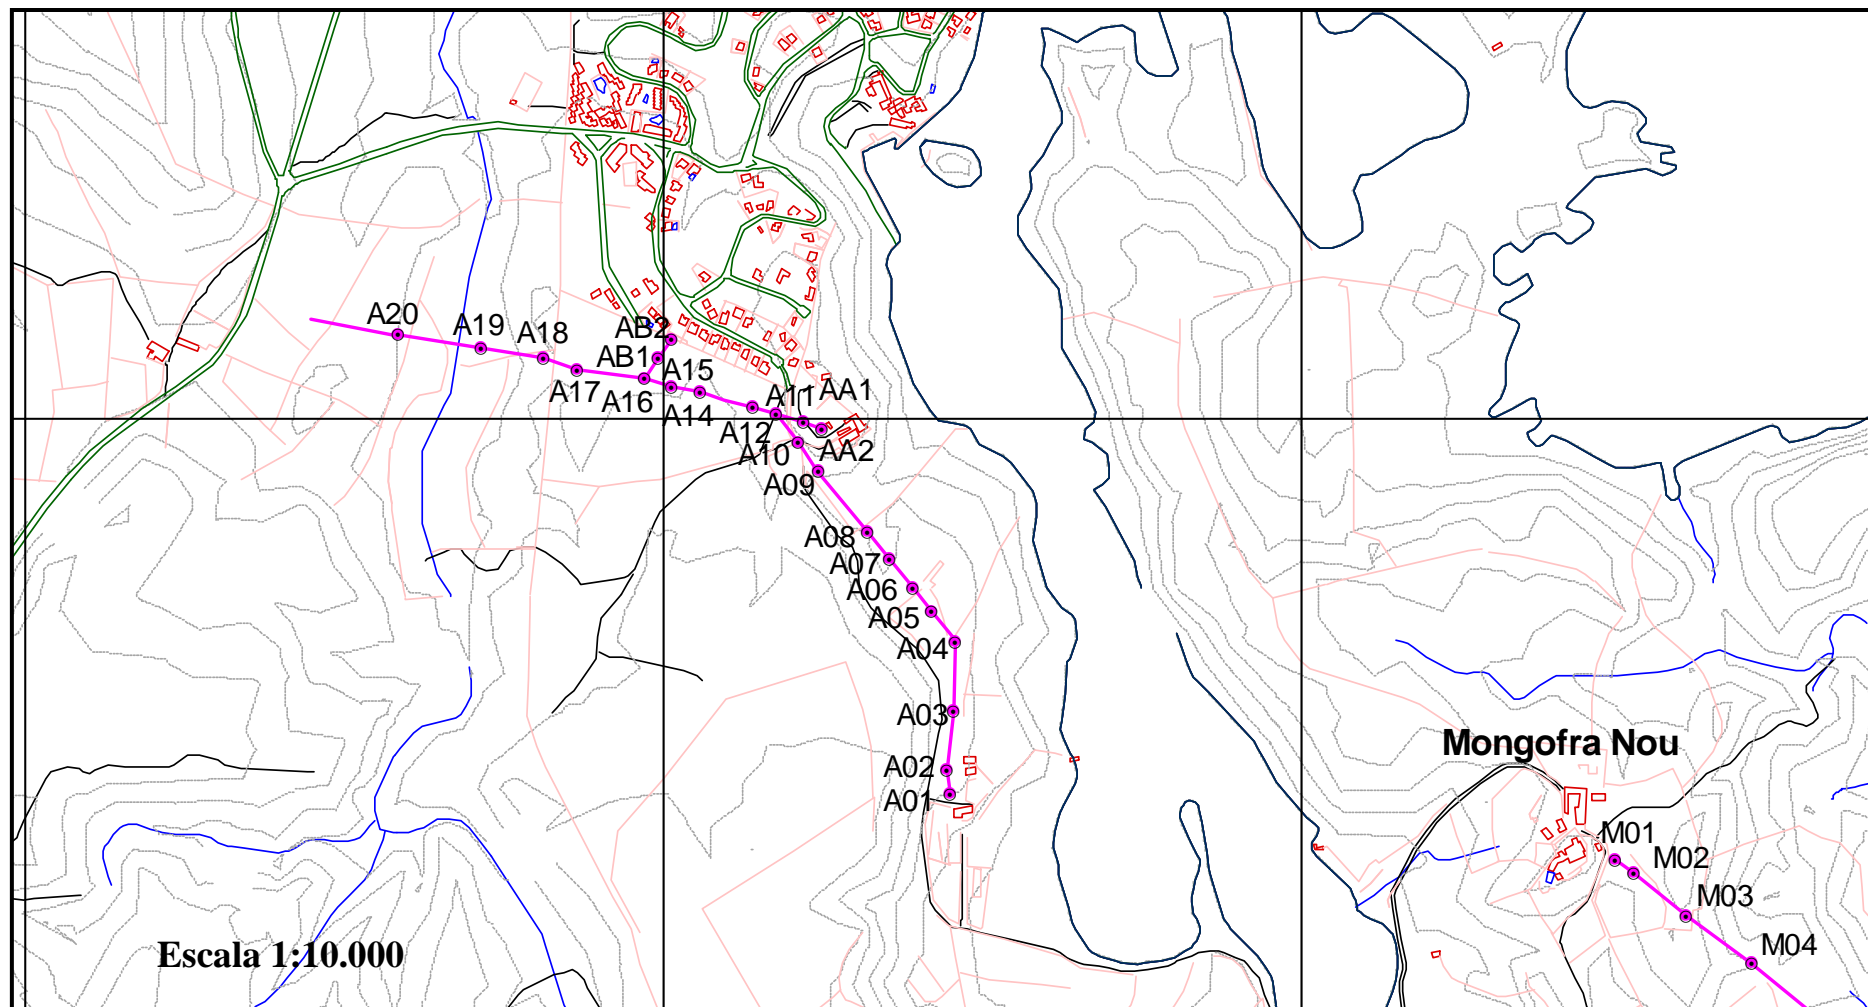
Tot aquest sector es troba correctament corregit i no s'han trobat ocells morts.

Figura 9: Línia elèctrica de Addaia. Cercles: torretes on s'han trobat ocells morts el 2010.
