## La AEMPS informa de un posible defecto de fabricación en la sonda intermitente uretral hidrofílica Onli

Referencia: PS, 36/2026

NOTA DE SEGURIDAD

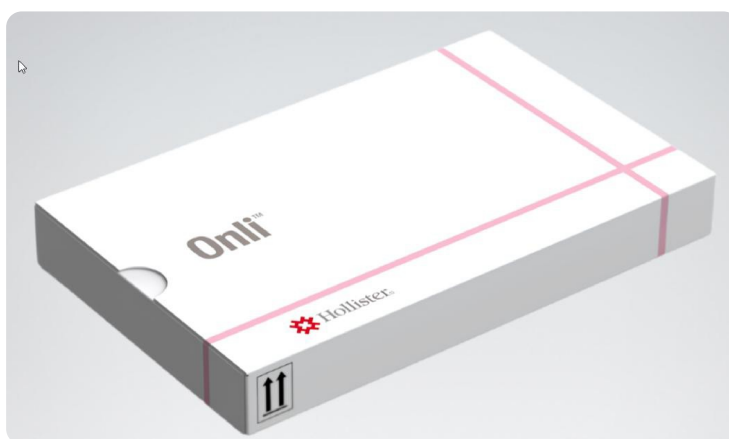
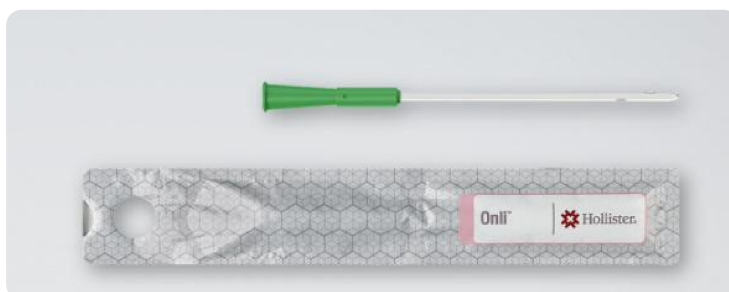
Número de referencia y lote en el envase individual de la sonda

Número de referencia y lote en la etiqueta de control en el lateral de la caja

Sonda Onli femenina referencias 82081, 82101, 82121 y 82141

- En las imágenes que aparecen en el apartado de “Productos afectados” o en la nota de aviso, puede ver dónde se localiza el número de referencia y número de lote de su sonda tanto en el envase individual como en la etiqueta de control del lateral de la caja.

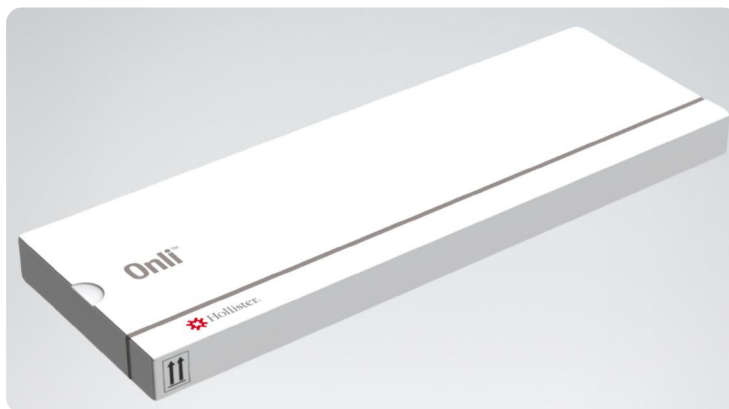
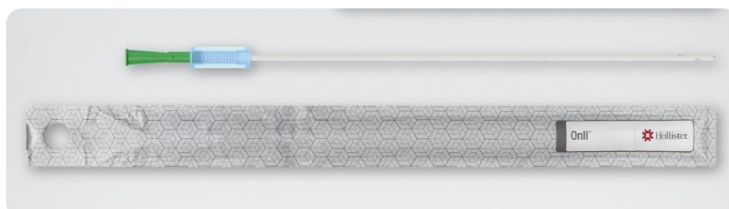
Sonda Onli Masculina referencias  
82084, 82104, 82124, 82144, 82164
