PROYECTO DE RESTAURACIÓN
DE LA CANTERA SAN ESTEBAN N°206

Tomo II: Proyecto de restauración

**PROYECTO DE RESTAURACIÓN
DE LA CANTERA SAN ESTEBAN N°206
Tomo II: Proyecto de restauración**

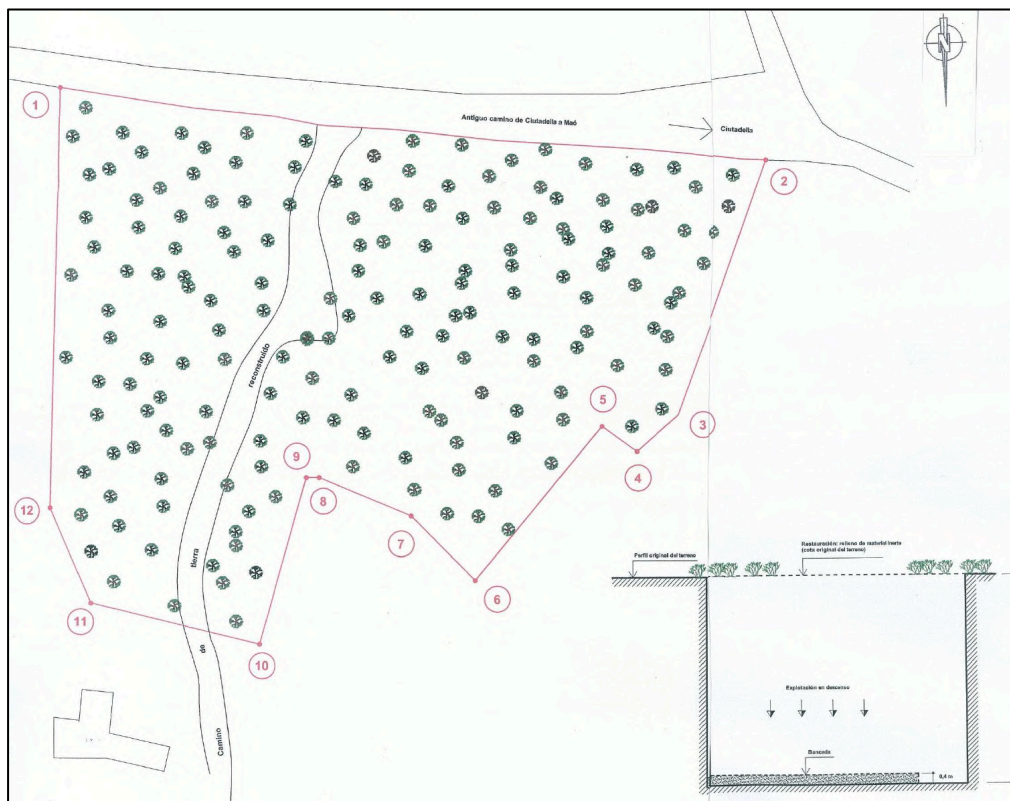
Fig. 7. Estado final de la cantera según proyecto de restauración actualmente aprobado de relleno a cota.

La siguiente imagen muestra el estado final del proyecto actualmente aprobado, en el que se rellenaba el hueco, actualmente este relleno es incompatible con la catalogación de Patrimonio Histórico que recae sobre la cantera.

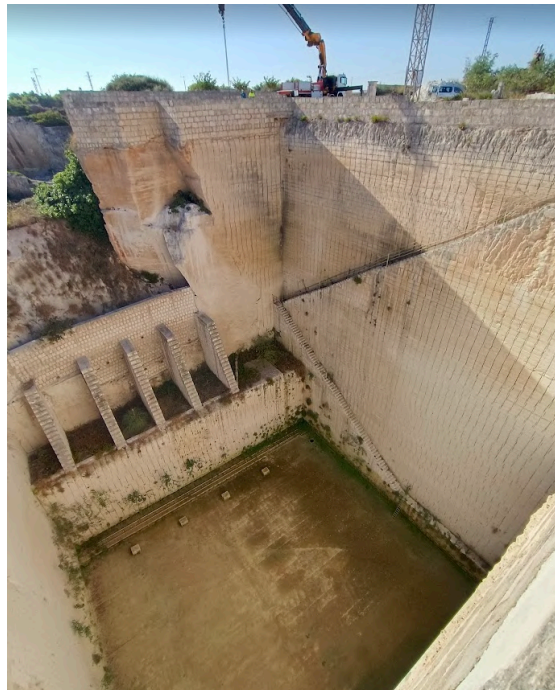
Fig. 10. Estado actual del hueco

El hueco actual sin restaurar se ubica al noreste de la cantera, tiene taludes verticales en 3 de sus caras (norte, sur y oeste) con una altura que varía entre los 37 y 39 metros y un muro de marés levantado a forma de barrera contención en la zona colindante con Lítica (este).

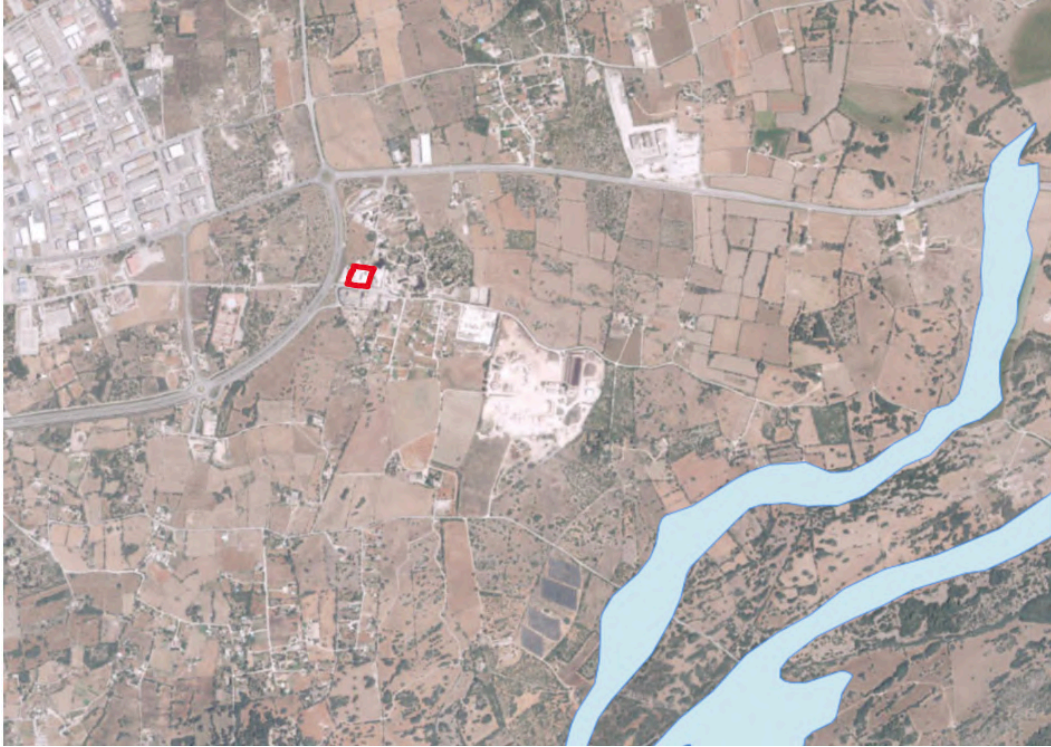
Fig. 15. Zonas de riesgo de inundación. (En rojo ubicación San Esteban). Fuente: IDEIB

No se localizan torrentes cercanos al emplazamiento de la explotación, ni lo atraviesan redes de drenaje por lo que no se consideran medidas adicionales dada la calidad drenante del yacimiento.

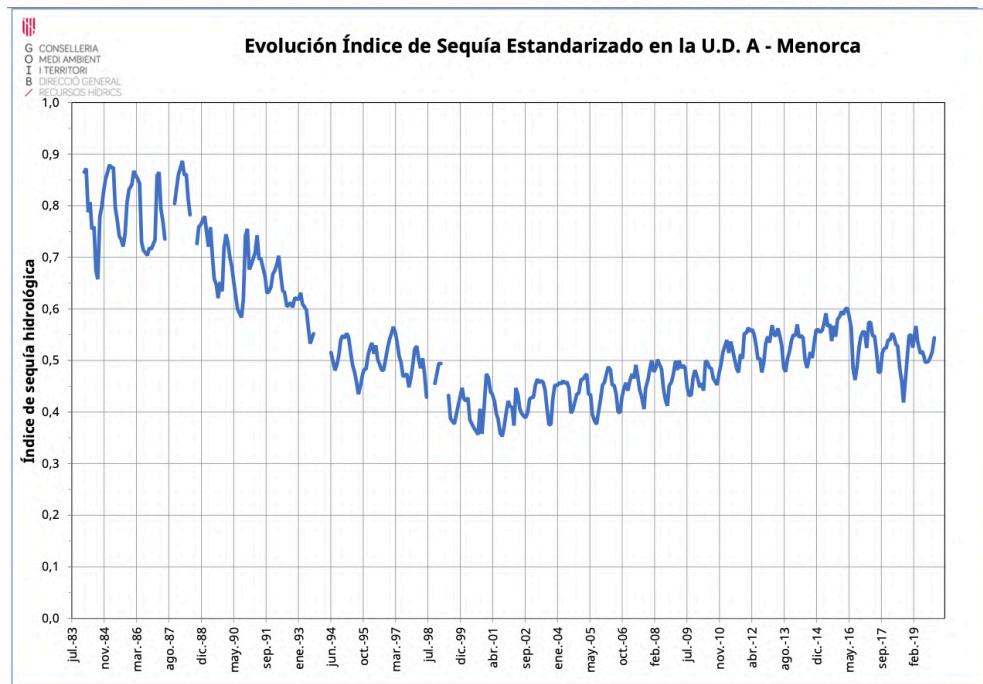
Fig. 16. Índice de sequía estandarizado en la UD A - Menorca.

El gráfico de Índice de sequía estandarizado, cuanto a la evolución histórica de los niveles piezométricos de la Unidad de Demanda de Menorca en que se representa la media de los 7 pozos representativos de las principales masas de agua subterránea de Menorca, muestra más claramente la evolución detectada.

En el gráfico, se aprecia el descenso de los niveles desde 1983 hasta finales de la década de los noventa, lo cual coincide con el largo periodo de sequía meteorológica que afectó esta isla entre 1985 y 1995. A partir de ese momento, se observa una estabilización e incluso un ligero incremento hasta 2019.

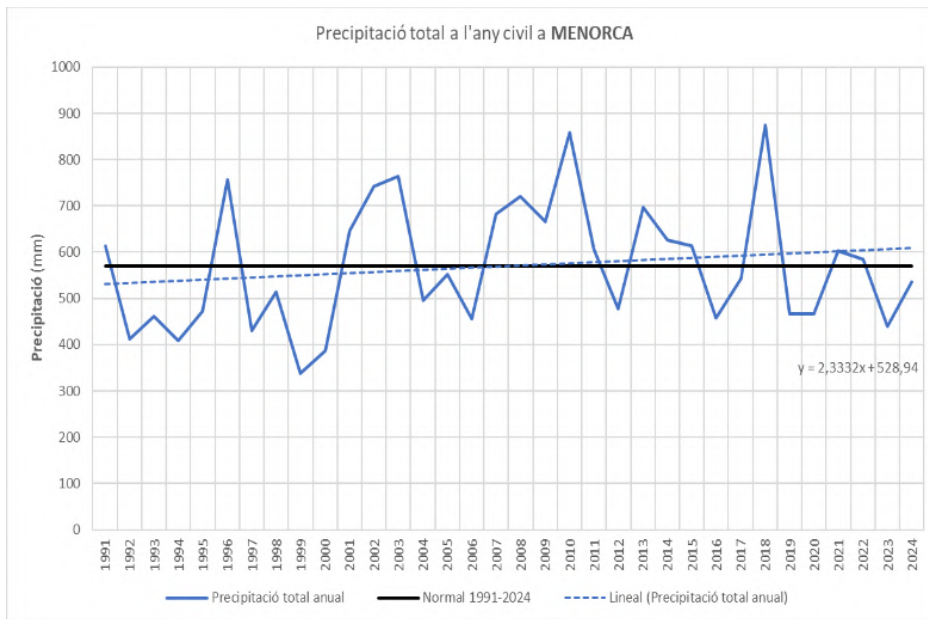
Fig. 17. Distribución de la pluviometría de Menorca (año 1991 a 2024). Fuente: OBSAM

La pluviometría media anual puede oscilar entre los 450 mm y los 650 mm, aumentando la precipitación desde la costa hacia el interior, con lluvias poco abundantes, pero muy irregulares, y con marcadas diferencias de un año a otro, e incluso dentro de un mismo año. La precipitación anual se concentra en los meses de otoño, con valores

máximos en el mes de octubre, entre los 99-103 mm, aunque también son bastante importantes durante los meses de invierno. En cambio, durante el mes julio, los valores oscilan alrededor de los 5-8 mm mensuales.

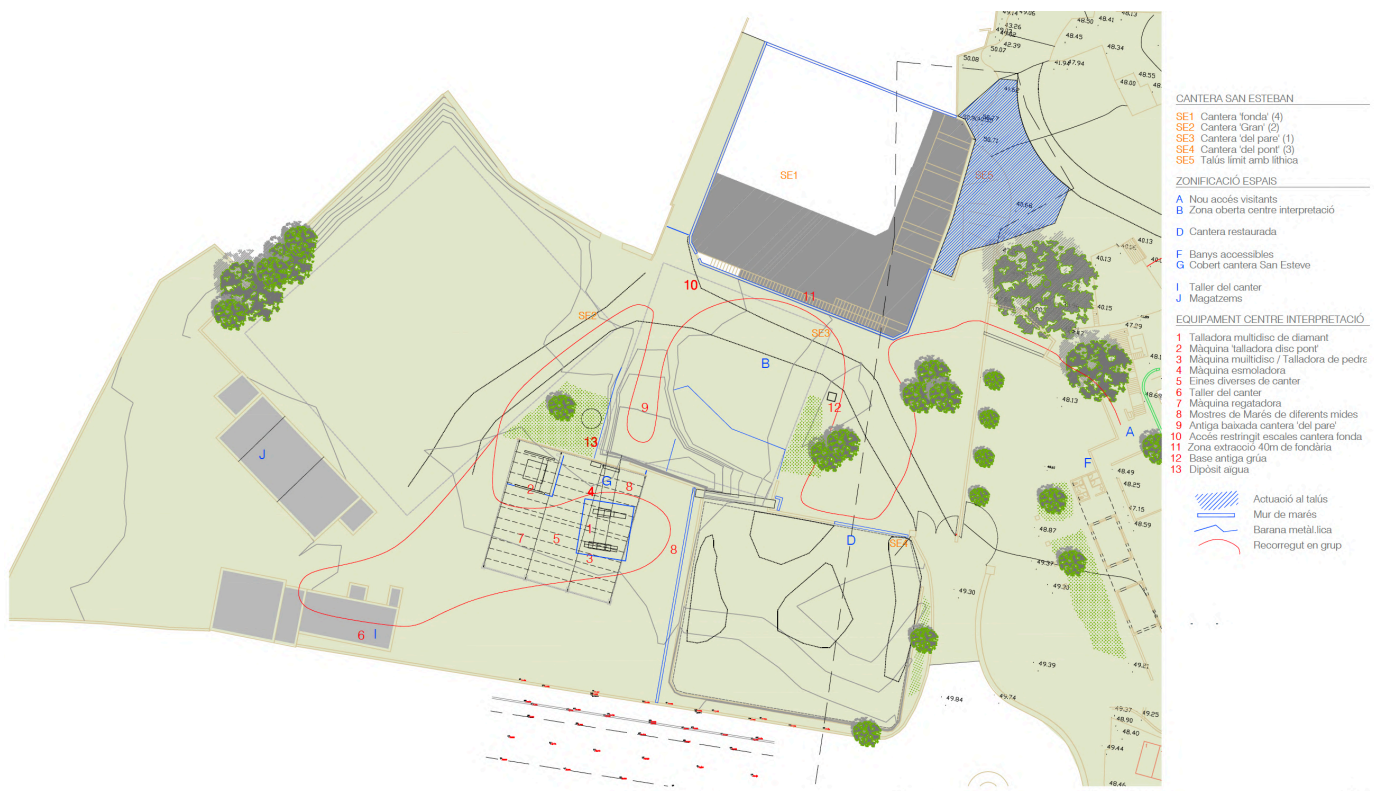
Fig. 28. Elementos de protección y recorrido museístico.

Se colocarán elementos de seguridad frente a caídas, barandillas, protecciones o pasamanos. Incluye la protección de la cantera Fonda (SE 1), otras protecciones en zonas indicadas y la zona SE4 (cantera del Pont) se delimitará completamente mediante un muro para evitar el acceso. Se muestra en la siguiente figura y en los planos adjuntos:

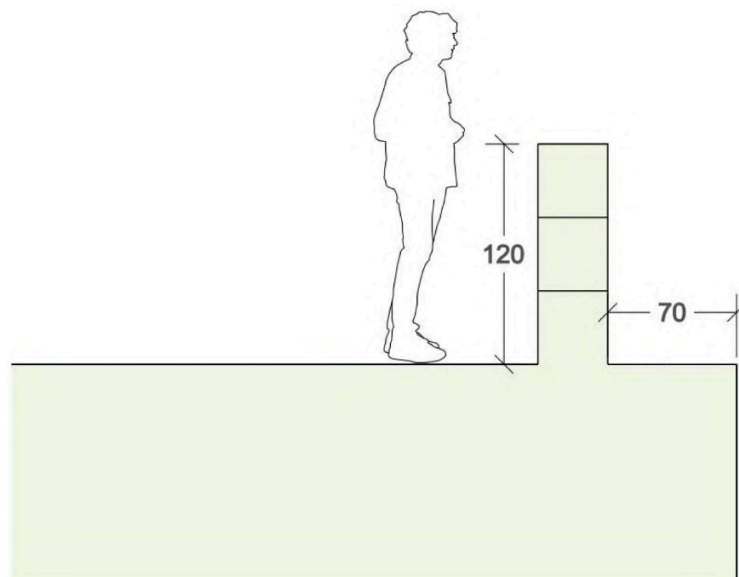
Fig. 30. Esquema 2. Protección de caídas con muro de marés de 33 cm de ancho 120 cm de altura a 70 cm del agujero de la cantera.

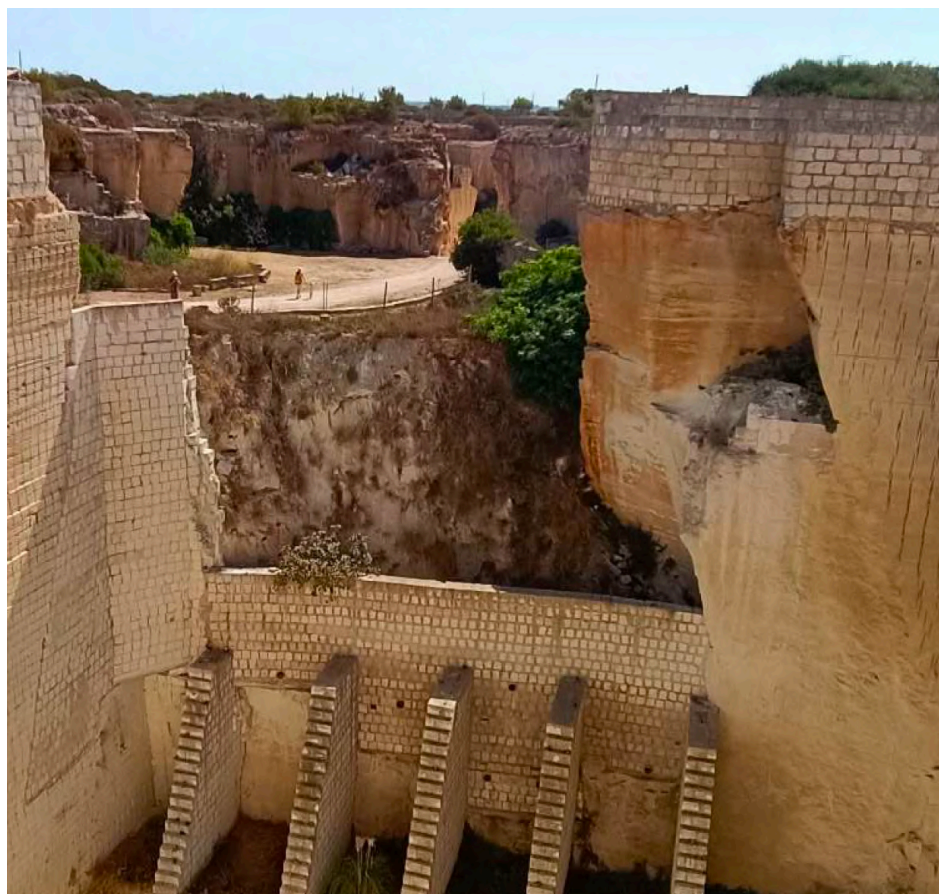
Fig. 32. Zona del talud a consolidar

La consolidación del talud que colinda con Lítica, será uno de los trabajos principales en esta fase. Este talud ha sido identificado como un punto crítico debido a la erosión y posibles desprendimientos.

Se ha realizado un estudio geotécnico que se adjunta anexo a este proyecto. De acuerdo con las recomendaciones del informe geotécnico, se tomarán medidas de estabilización que incluirán la colocación de lonas impermeables sobre la superficie expuesta, lo que ayudara a evitar la erosión provocada por la lluvia y otros agentes climáticos. Las aguas quedarán conducidas hacia los drenajes existentes en el muro. Esta acción será esencial para garantizar la seguridad tanto de los visitantes como de la infraestructura, además de preservar la estabilidad del terreno a largo plazo.

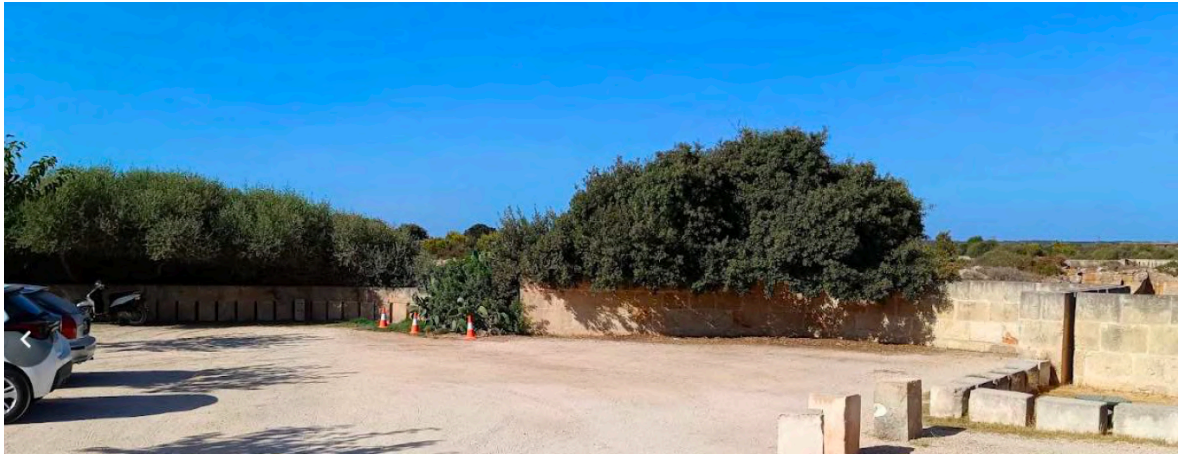
Actuación primera

La conexión se realizará una vez pasadas las taquillas en una zona habilitada donde se reuniera el grupo. Se creará un paso hacia la cantera de San Esteban en la zona contigua al aparcamiento y una vez en San Esteban se formará una pendiente suave hasta el acceso a la primera cantera, la cantera del padre (SE3).

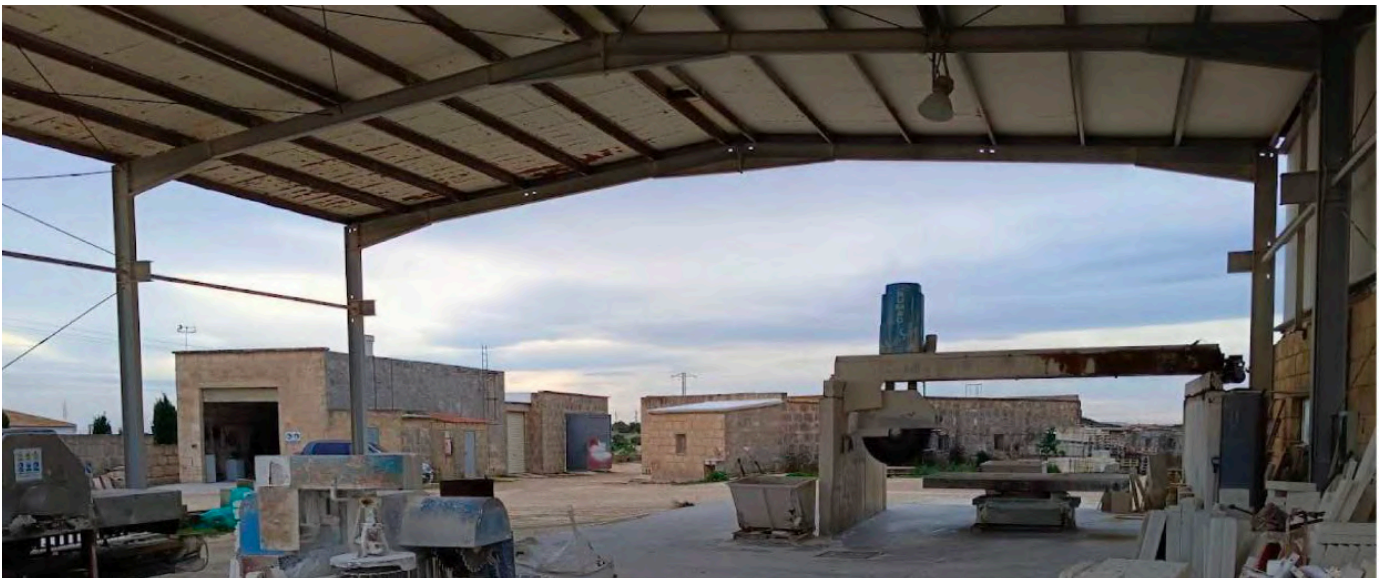
Actuación segunda

En el cobertizo de la maquinaria existente (establecimiento de beneficio) se procederá a una revisión de la estructura metálica dado que en algunas zonas presenta oxidaciones que se analizarán en detalle y se procederá a su estabilización y protección. En el caso de ser necesario se harán reparaciones en la estructura portante. En cuanto a la cubrición ligera de planchas de acero prelacado tipo sándwich el proceso de oxidación está más presente. Se hará una valoración de si su estado permite una estabilización de la oxidación y posterior pintado o proceder a su sustitución. En el caso del canal de recogida de agua se valorará si se procede a su sustitución.

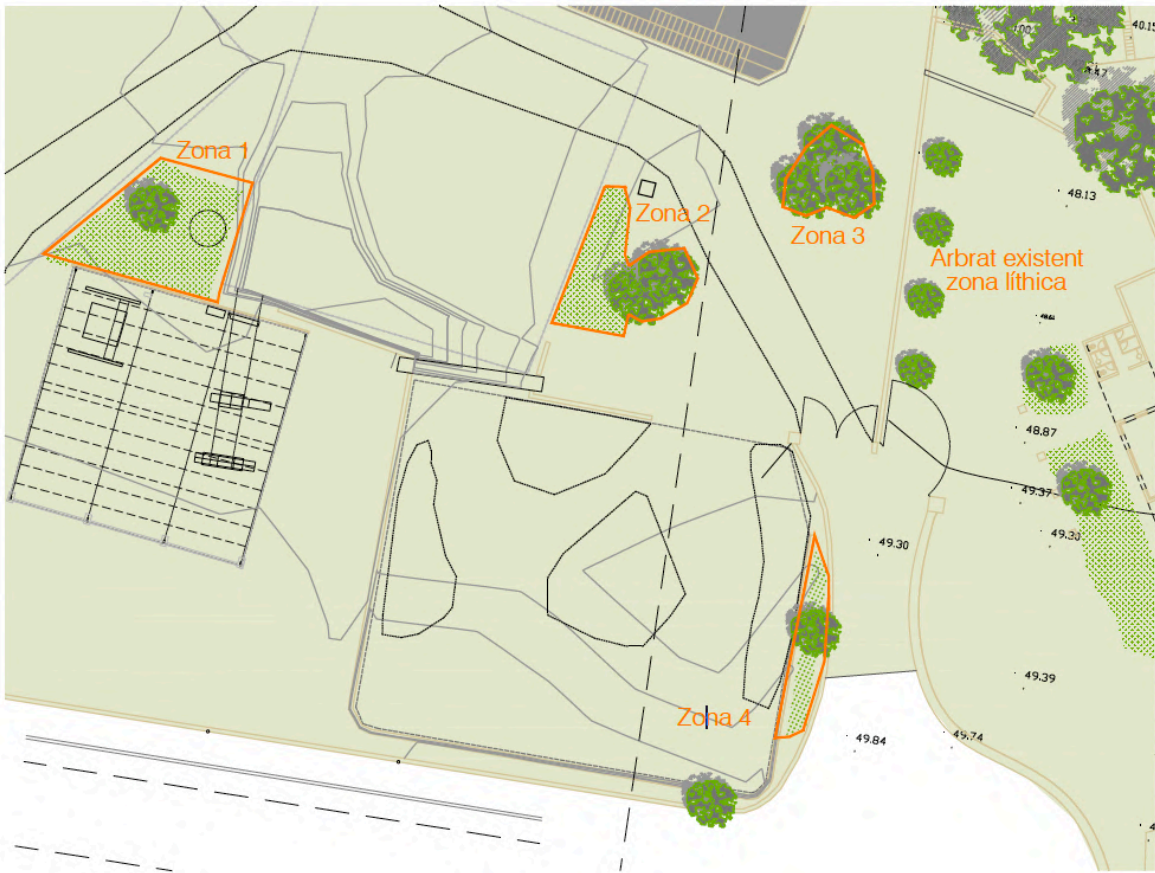
Fig. 35. Zonas de plantación

En los lugares indicados se colocarán las especies vegetales (árboles, arbustos, gramíneas, etc.) en sus respectivas macetas. Se deberá incluir todos los elementos necesarios para la completa y correcta realización del trabajo.

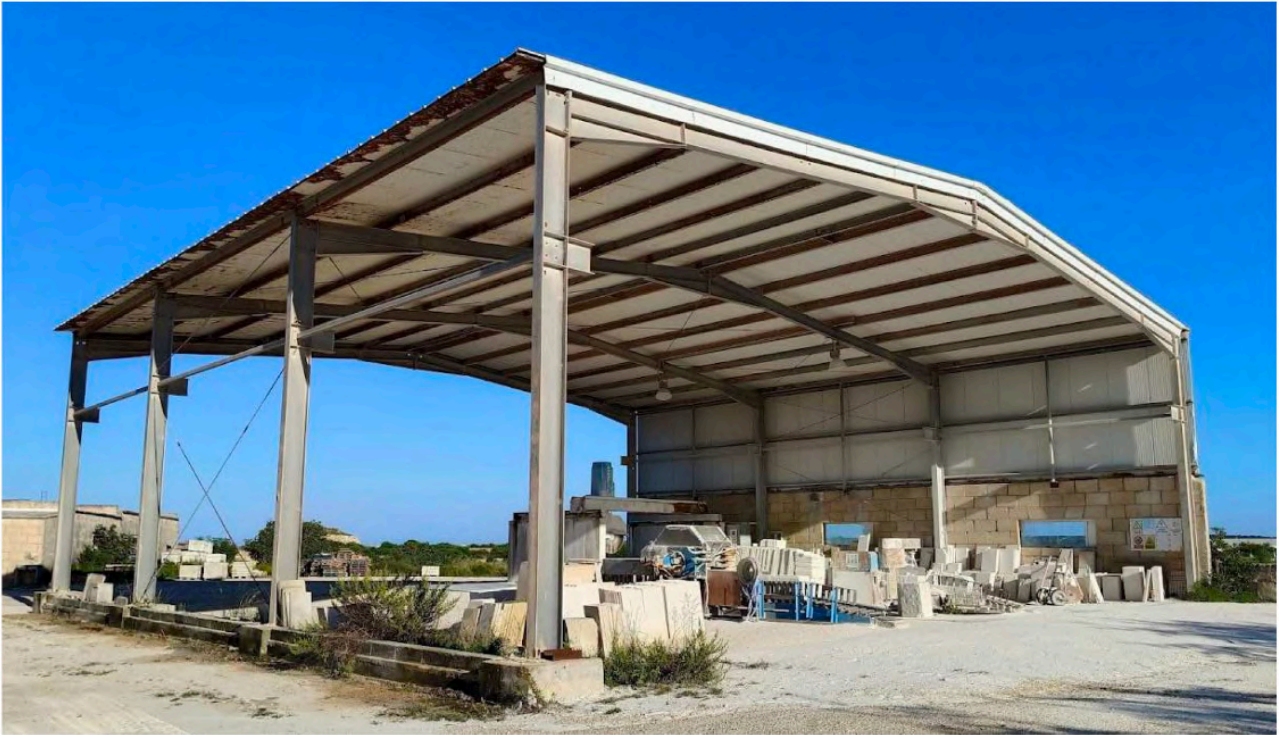
Fig. 40. Establecimiento de beneficio

Esta área estará situada bajo una estructura metálica abierta por tres de sus caras, que protege a estos equipos históricos de las inclemencias del tiempo. La maquinaria será debidamente delimitada, protegida y restaurada, ofreciendo una visión directa de los equipos utilizados para cortar y trabajar la piedra en bloques más manejables. Los guías explicarán el funcionamiento de estas máquinas, poniendo énfasis en los avances tecnológicos que han tenido lugar en la elaboración y tratamiento de la piedra.

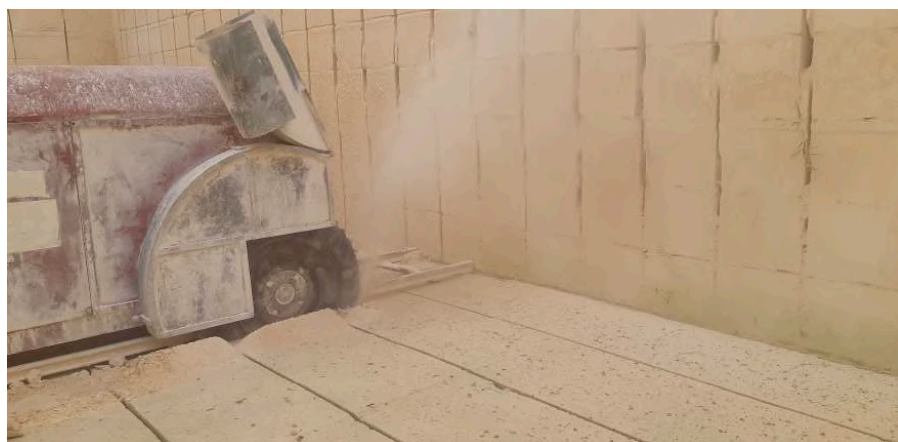
Fig. 41. Cortadora de piedra.

Está provista de dos discos para hacer regatas y cortar las piezas de marés (uno vertical y uno horizontal según talla vertical o horizontal).

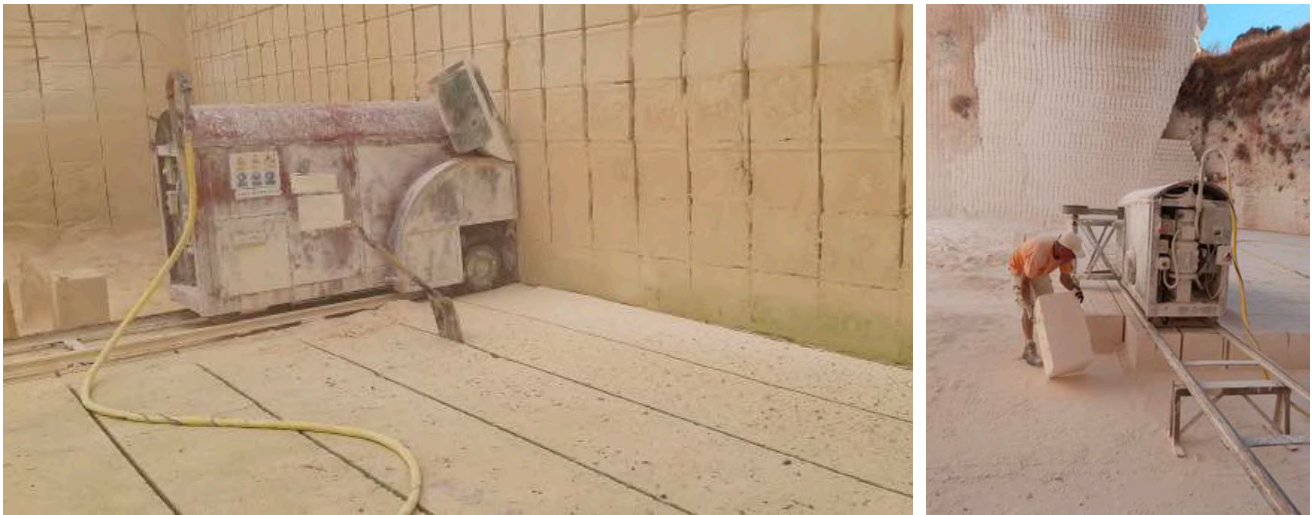
Fig. 42. Vías diversas para albergar la vagoneta.

Vías diversas para albergar la vagoneta (7 tramos).

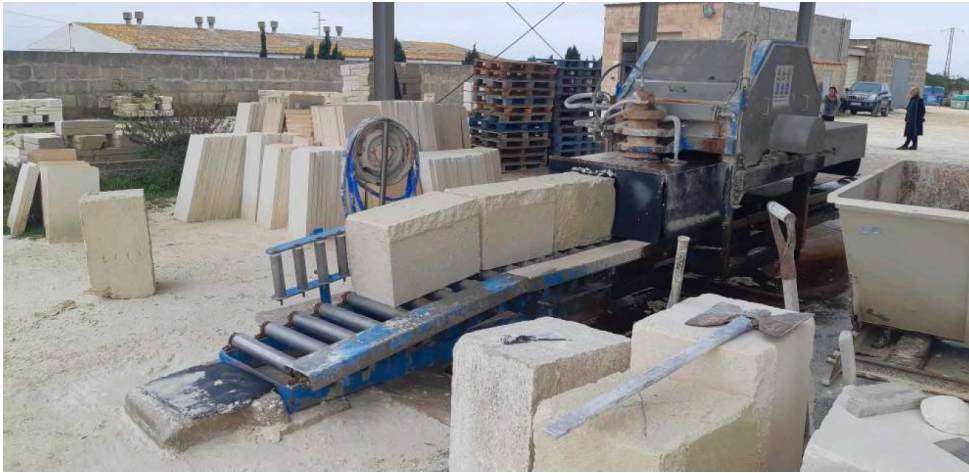
Fig. 43. Entrada de los blocs, en este caso 'redondas' 60x40x33 cm

Los principales componentes de la Cortadora Multidisco son:

- Un bastidor con un camino de rodillos.
- Discos para el corte de piedra.
- Cuadro de control o cuadro de mando.

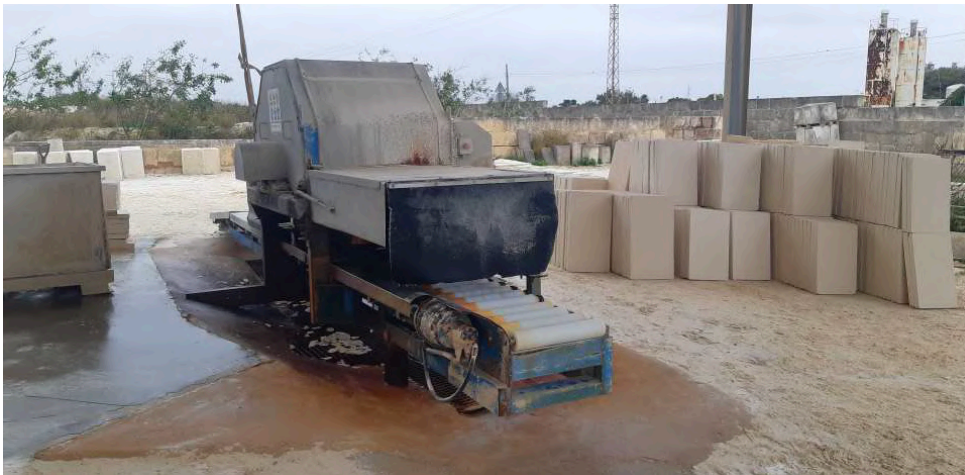
Fig. 44. Parte posterior por donde salen los bloques cortados: cuartos, quintos, medio, según número de discos para cortar.

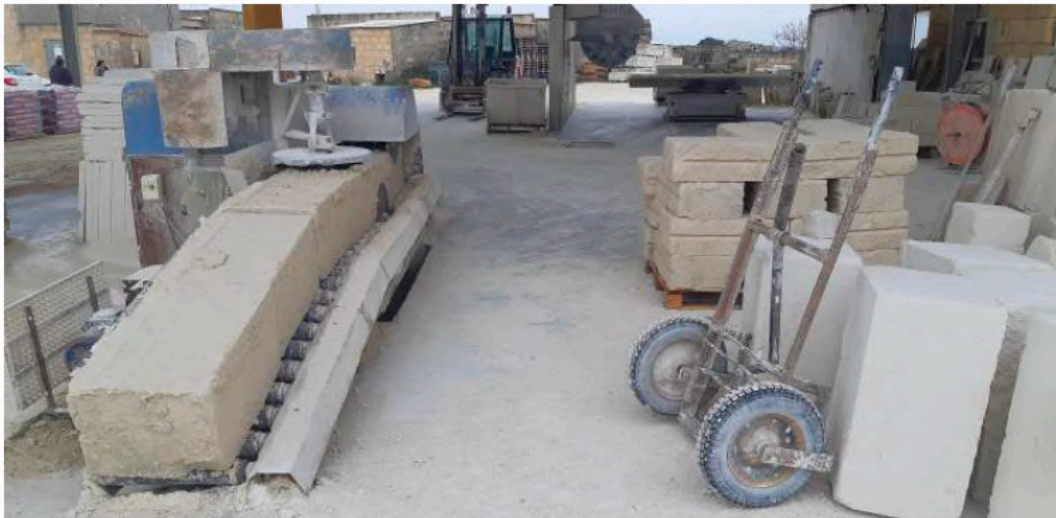
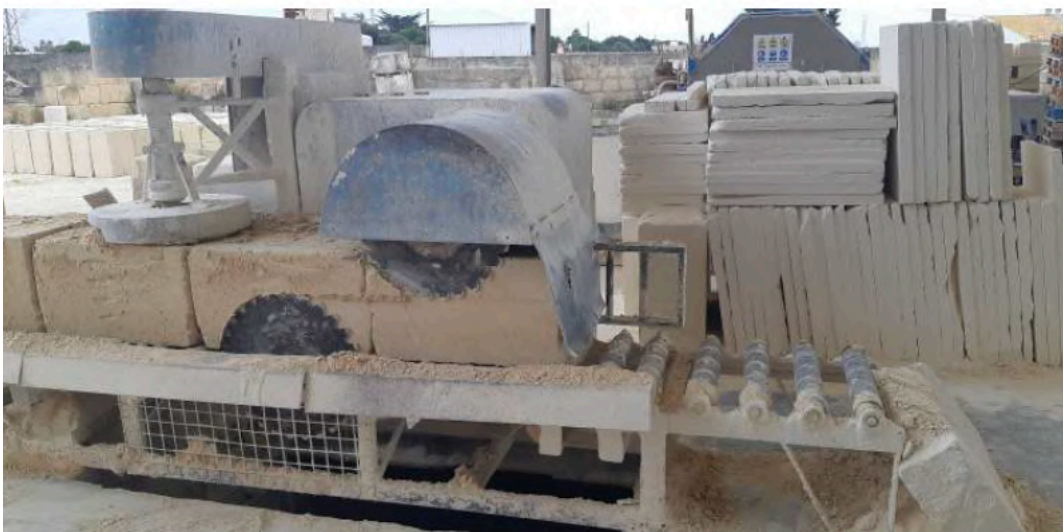
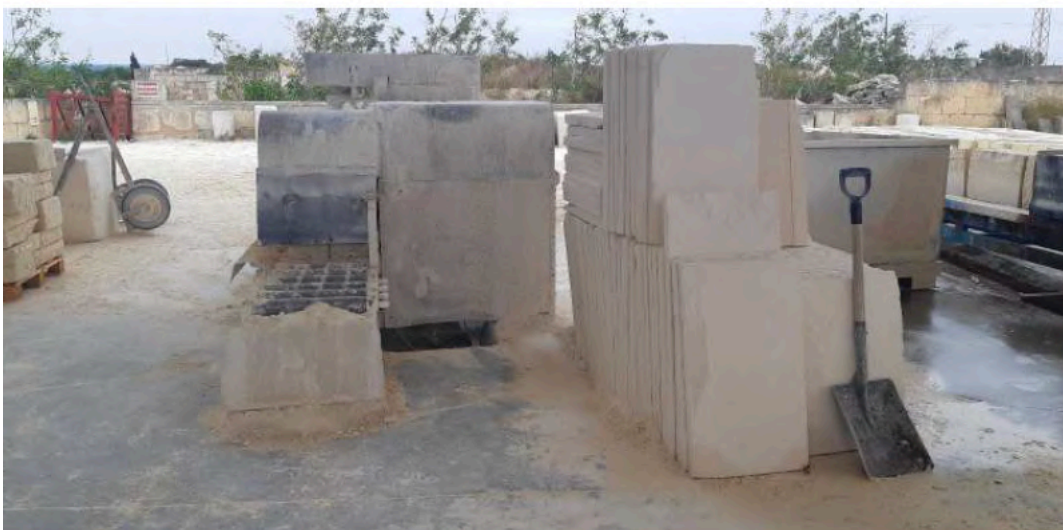
2) Cortadora de marés: consiste en un equipo fijo, compuesto básicamente por una estructura constituida por un bastidor de acero que alberga los discos de corte y el camino de rodillos por el que avanzaba la piedra que iba a ser cortada.

Fig. 45. imágenes de la cortadora de marés y del material después de su paso por la cortadora.

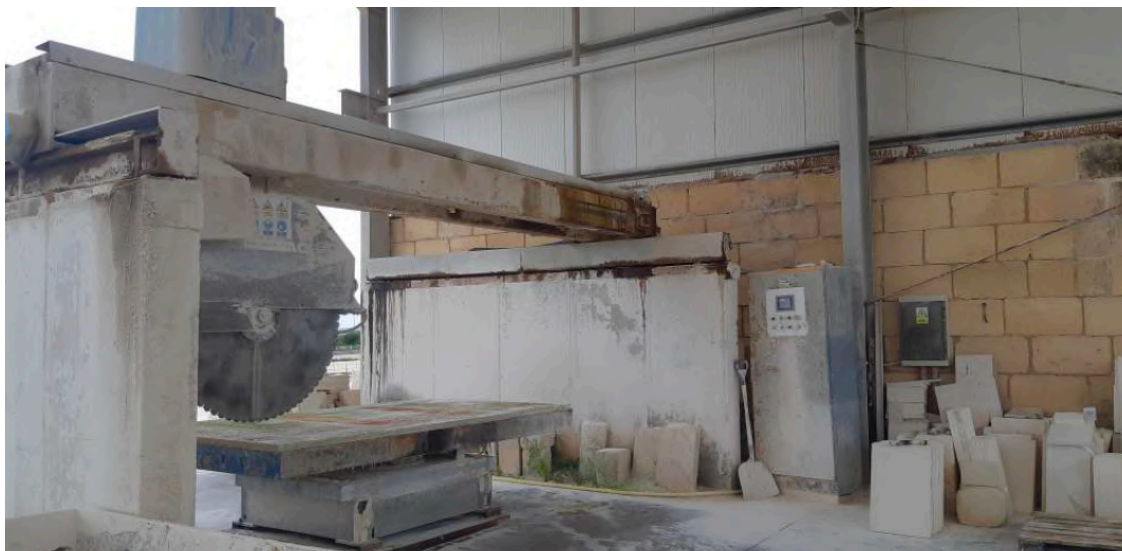
Fig. 47. Talladora disco puente.

3) **Talladora disco puente:** el disco puente DP-1000, es una máquina creada para el corte de mármol, granito y todo tipo de piedra natural, su programación semiautomática permite trabajar automática semiautomática o completamente manual, dependiendo del tipo de trabajo que se desee realizar.

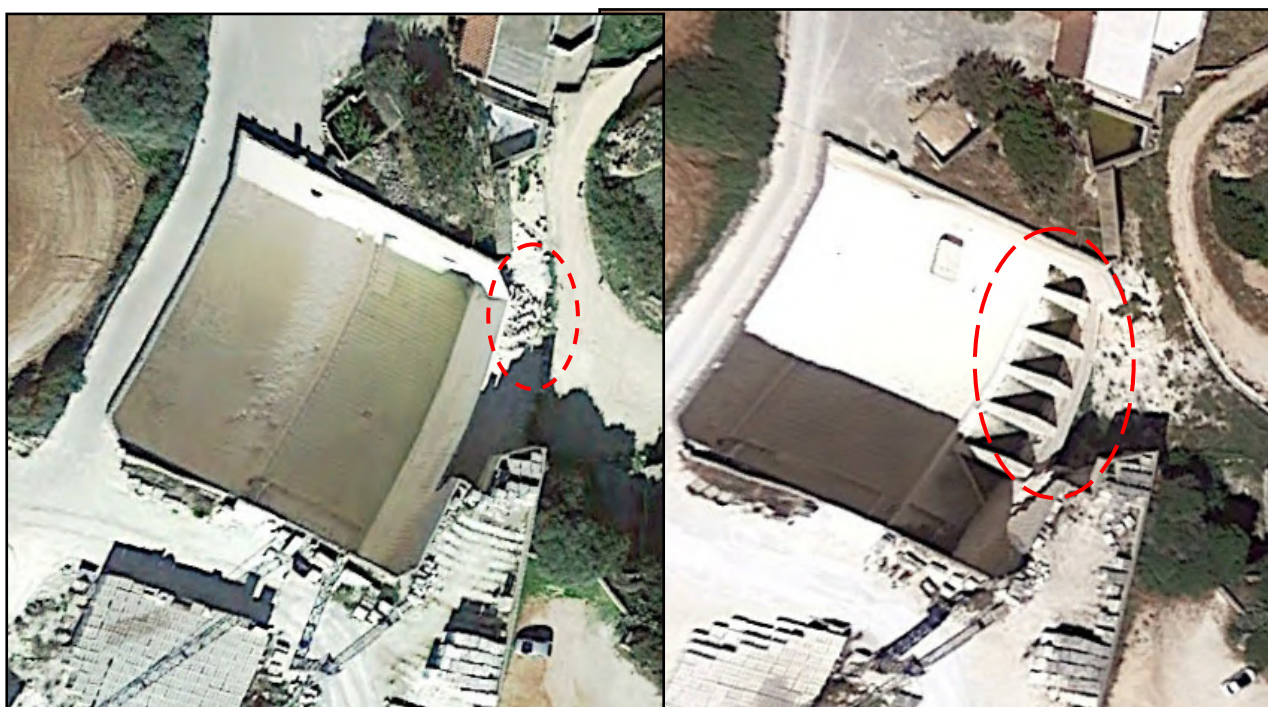
Según la información facilitada por el personal, se tiene constancia de la caída de un talud medianero con la cantera de Lithica, en una zona de rellenos sobre el año 2015. Se ejecutó un muro de contención con contrafuertes (fotos)

Vista aérea de la cantera con el material deslizado.

Vista aérea de la cantera con muro de contención.

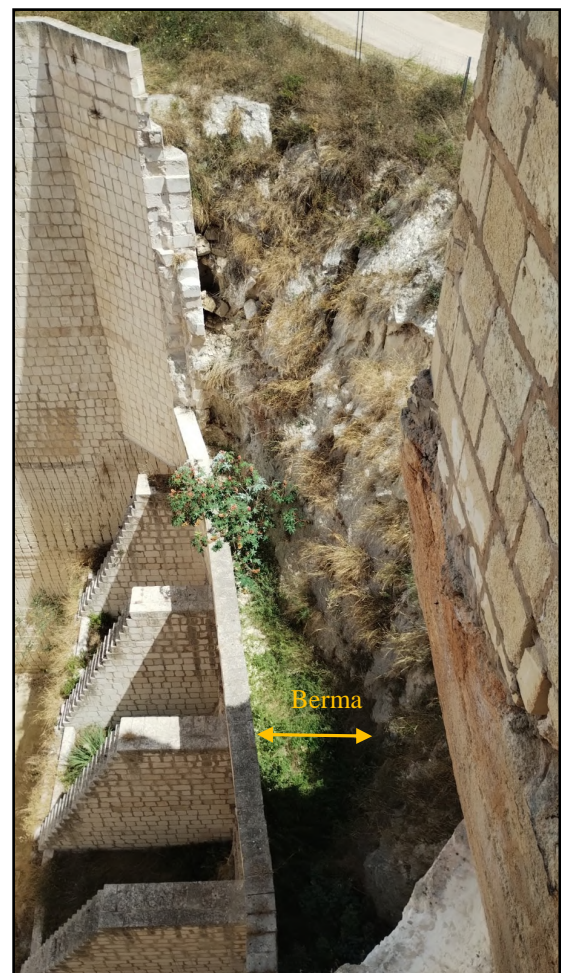
Vista lateral de la misma zona.

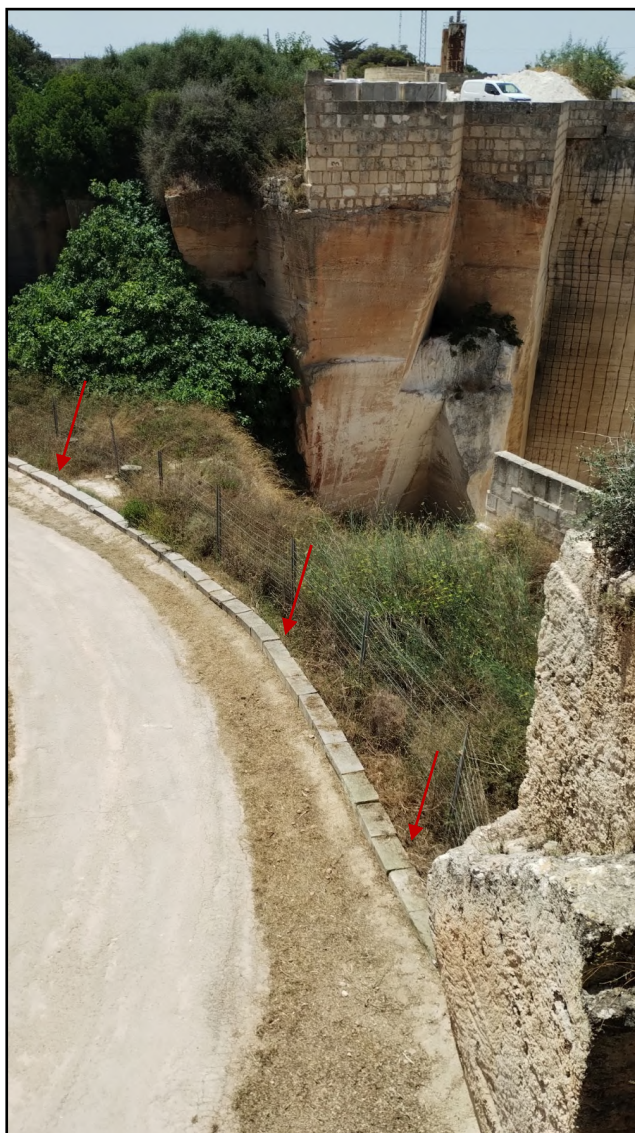
Se observa la creación de una protección a base de bloques en la rampa de bajada de la cantera de Lithica. Toni comenta que desde entonces la mayoría del agua que antes se vertía al talud formado por rellenos modernos, se ha desviado hacia otra parte (foto). Comenta que se realizó un hormigonado de la superficie de los rellenos antiguos con el fin de evitar al infiltración de las aguas meteóricas.

Detalle de la protección frente a escorrentía superficial.

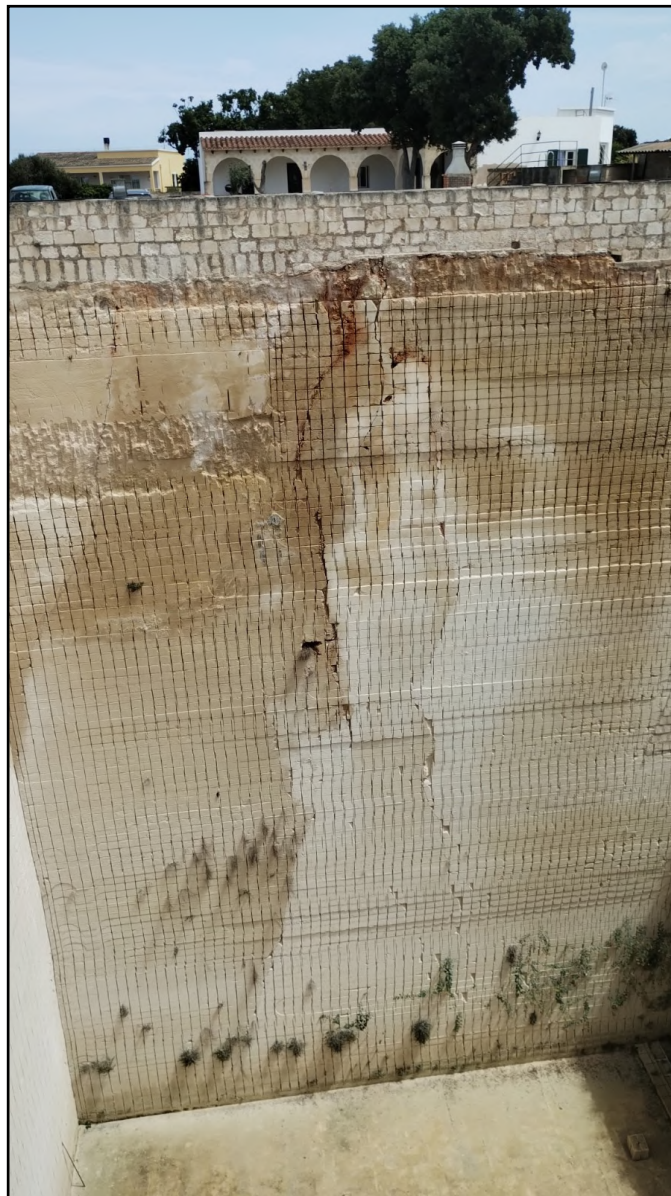
Vista general del talud AB

Se aprecian 4 diaclasas subverticales en el talud AB (calcarenitas), dos de ellas discurren a lo largo de prácticamente todo el talud de arriba abajo y una de ellas presenta coloraciones rojizas (arcilla o tierra vegetal). Las otras dos presenta una longitud de unos 4 m.

No es económicamente viable el análisis de todos los taludes observados en la cantera por lo que se toma un talud (AB).

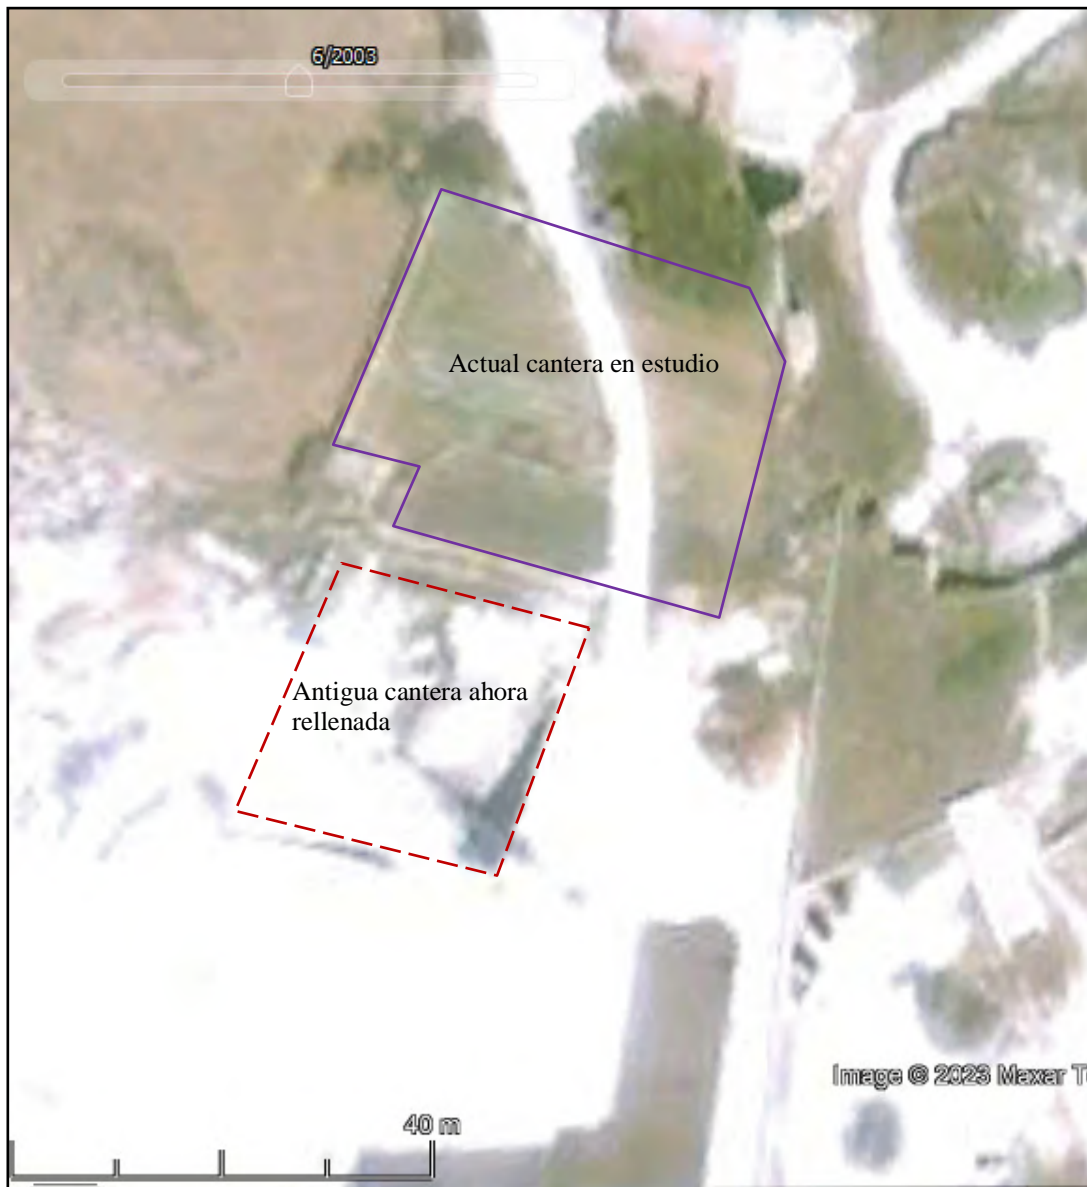
Vista aérea del 2013 donde se aprecia la antigua cantera ahora rellenada y la futura ahora en estudio.

En la inspección del perímetro de la cantera, se observan señales de lavado de finos en la zona del talud más cercano a la grúa. Toni comenta que hay otra antigua cantera rellena justo donde se observan las marcas. Entre la cantera rellena y el talud de la cantera en estudio hay 3-4 m de roca calcarenítica.

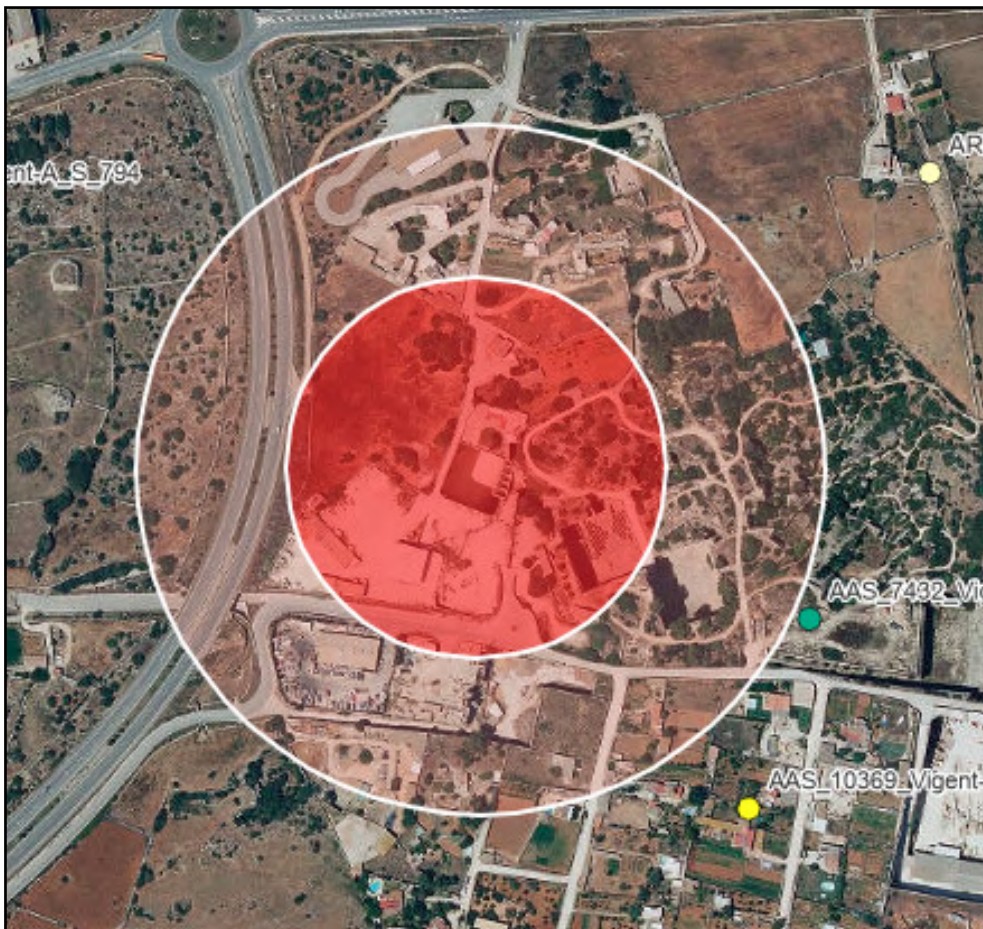
Según los datos de la Dirección General de Recursos Hídricos a los que hemos tenido acceso, dentro del perímetro de protección de 100 m no se hallan pozos. Tampoco en el perímetro de protección de 200 m.

Según la información recibida la cantera no genera líquidos de vertido por lo que no se estima riesgo de contaminación de los pozos ubicados aguas abajo.

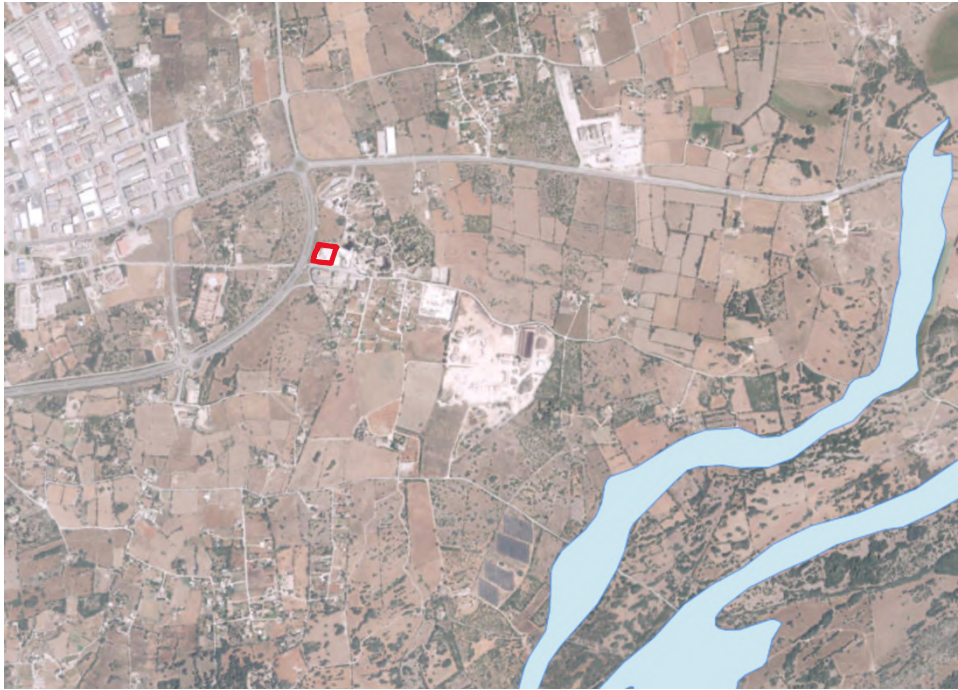
Fig. 1. Zonas de riesgo de inundación.(En rojo ubicación San Esteban). Fuente: IDEIB

No se localizan torrentes cercanos al emplazamiento de la explotación, ni lo atraviesan redes de drenaje por lo que no se consideran medidas adicionales dada la calidad drenante del yacimiento.
